CONTRALORÍA
DE BOGOTÁ D.C.

INFORME FINAL DE AUDITORIA GUBERNAMENTAL CON ENFOQUE
INTEGRAL - MODALIDAD ESPECIAL TRANSVERSAL

CURADURIAS URBANAS Nos. 1, 2, 3, 4 y 5 – ALCALDÍAS LOCALES DE
USAQUÉN, CHAPINERO, TEUSAQUILLO Y SUBA

EVALUACIÓN DE LICENCIAS DE CONSTRUCCIÓN EXPEDIDAS PARA EL
DESARROLLO HOTELERO EN EL DISTRITO CAPITAL Y SU CONCORDANCIA
CON LOS REQUISITOS EXIGIDOS POR LA CORPORACIÓN NACIONAL DE
TURISMO, VIGENCIAS 2007 A 2010

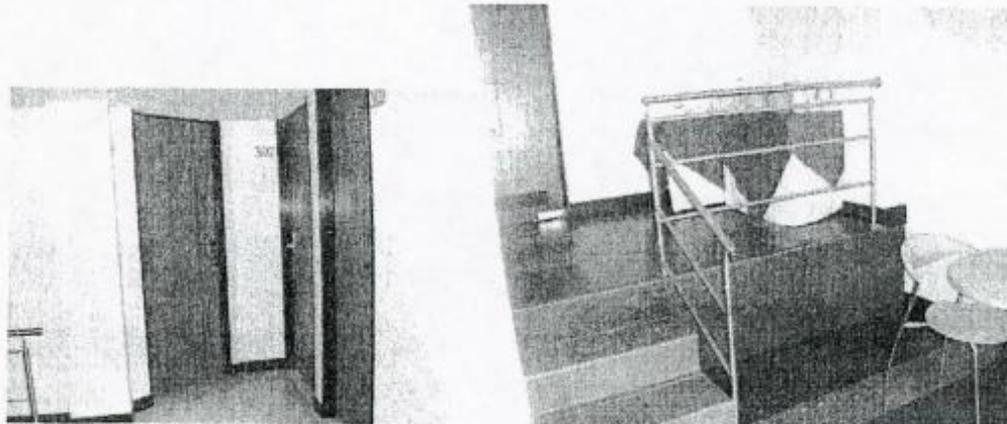
Se evidencia la construcción de un restaurante en el Área de parqueaderos.
Construcción de dos habitaciones adicionales por piso, reducción del aislamiento posterior, para aumentar el área construida

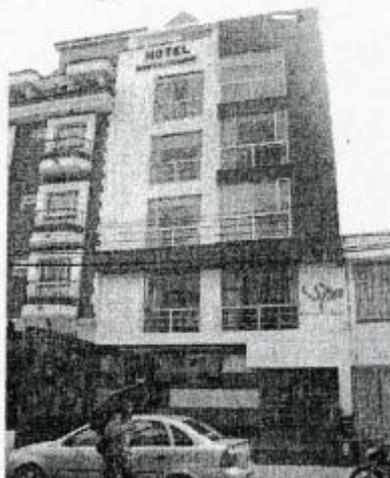
En la fachada se puede observar la construcción de mayor número de pisos a los aprobados en la Licencia.

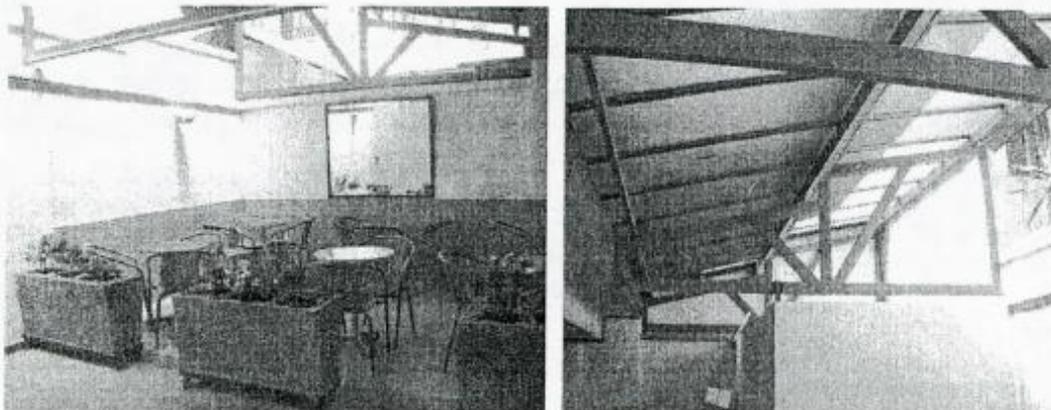
Predio ubicado en KR 23 53 A 43. Localidad Teusaquillo. Aislamiento Posterior cubierto en su totalidad y construido en un parte.

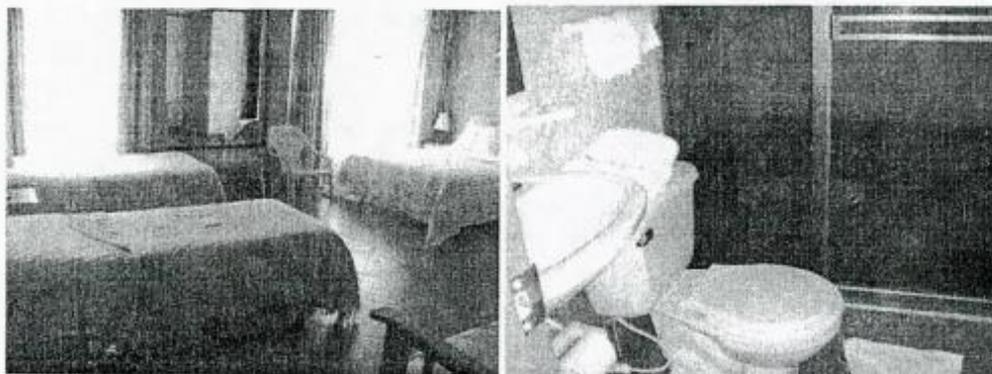
Se evidencia la construcción de habitación en el área de comedor y salón de conferencia. Los baños no cumplen con las dimensiones para personas con movilidad reducida.

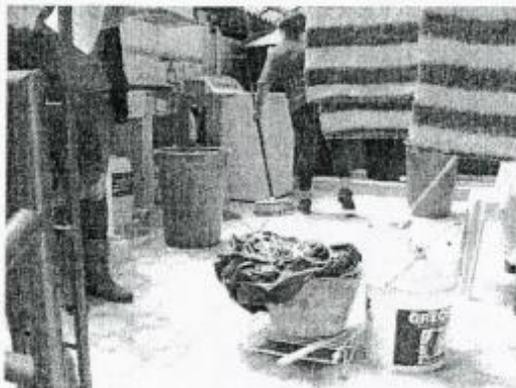
Construcción y aprovechamiento de la planta de cubierta.

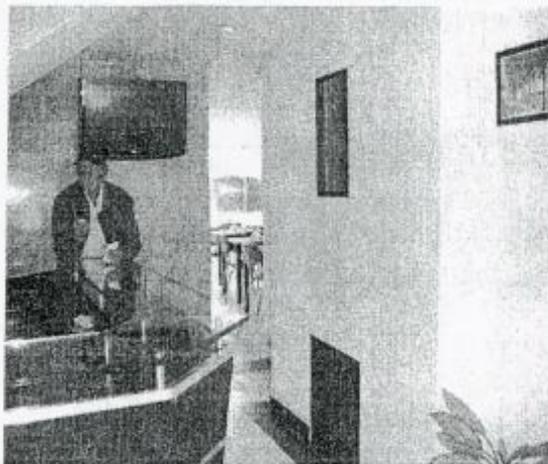
En primer piso se suprimieron baños y ascensor

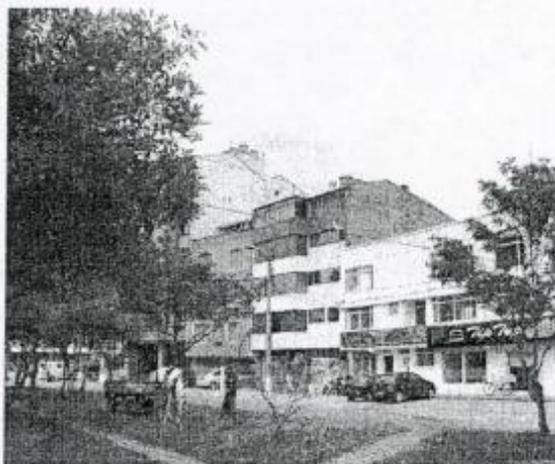
Quinto piso construido

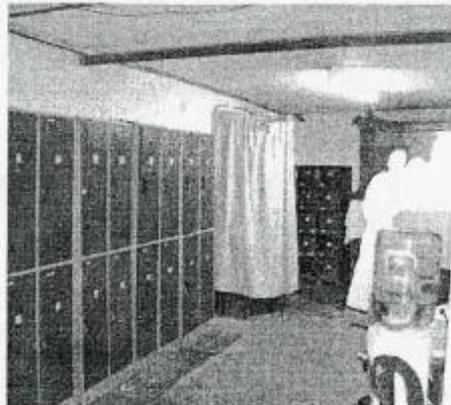
Se evidencia modificaciones que no esta se reflejan en el plano se eliminaron los bicicleteros, el espacios donde estaban empleados los parqueaderos se construyó una oficina administrativa

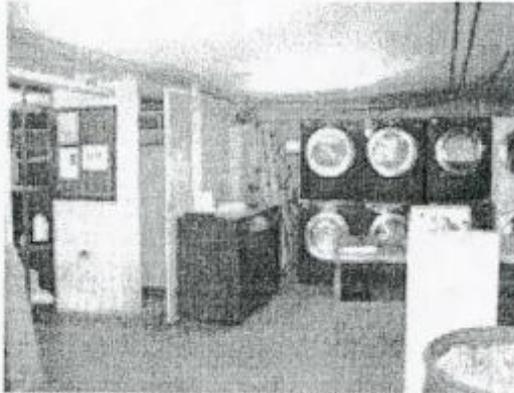
Se evidencia modificaciones que no esta se reflejan en el plano en I. Se suprimieron estacionamientos, en el sótano en donde están los parqueaderos No. 2; 3, y 4 funcionan Baños

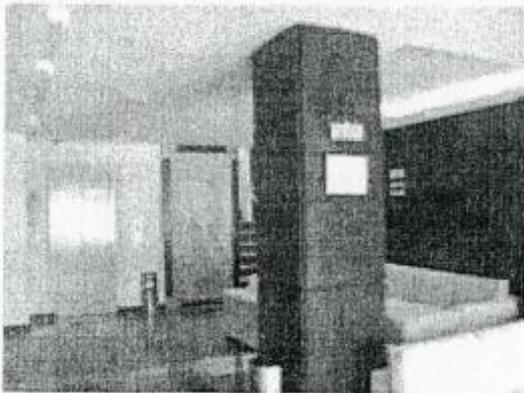
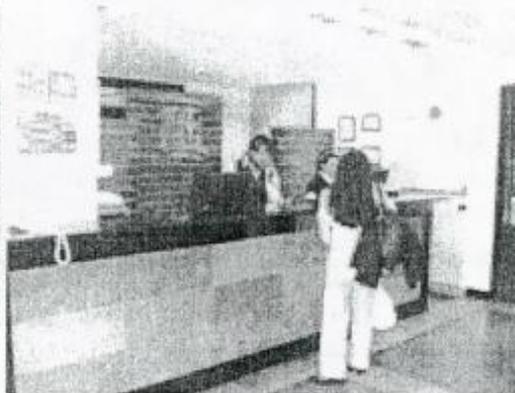
Las zonas de estacionamientos fueron remplazadas por lobby, recepción, comedor sala de conferencias, áreas de baños y punto fijo existen modificaciones en el área de la recepción

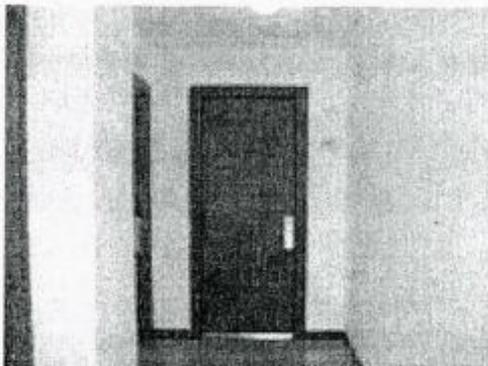
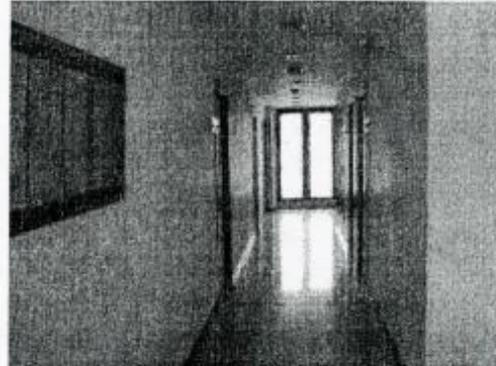
En estos pisos suprimieron el estar, hall, cuarto de ropa y se redujo el aislamiento posterior. Construyendo nueve (9) habitaciones por cada piso. Modificando el diseño original de seis (6) habitaciones por piso.

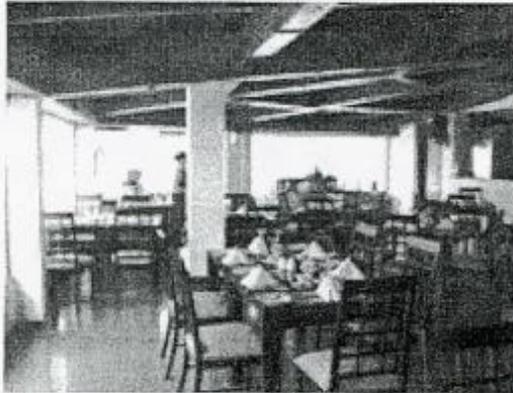
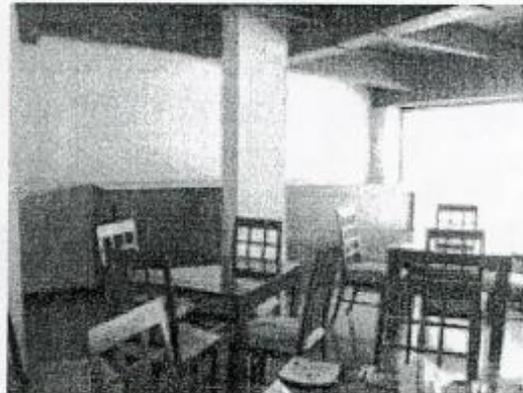
En este piso funciona el restaurante del hotel y según los planos aprobados por la Curaduría en este piso debe existir una planta de cubierta.

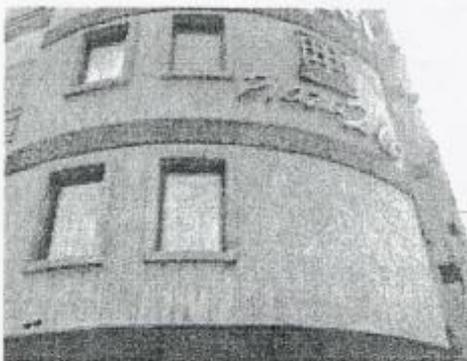
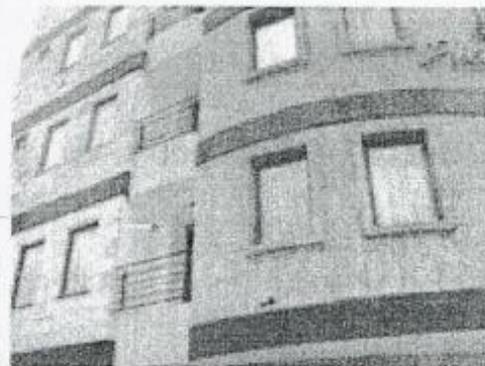
Las fachadas principal y lateral también fueron modificadas con respecto a los planos aprobados

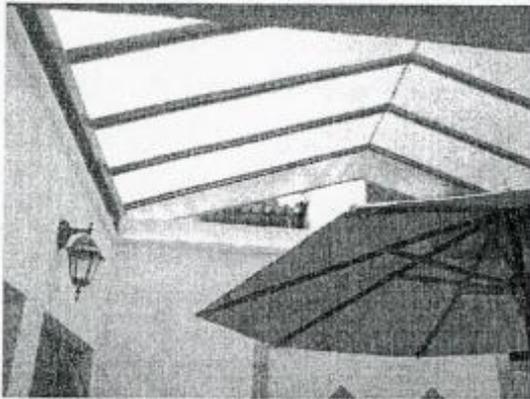
Aislamiento Cubierto

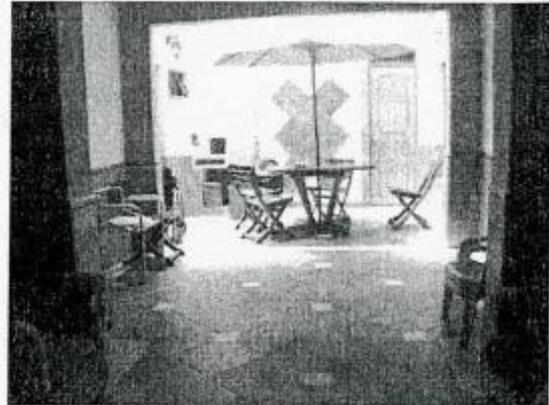
No existe zona verde

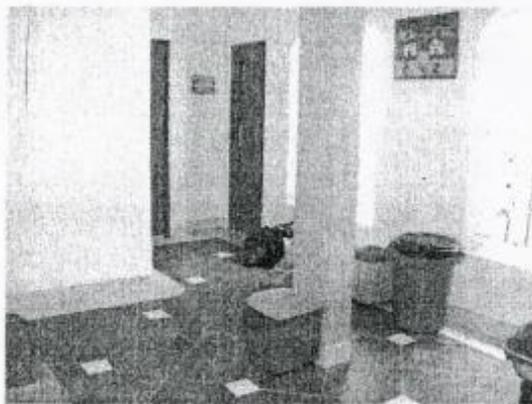
Existen modificaciones en el interior en los pisos 1,2,3 y 4 .

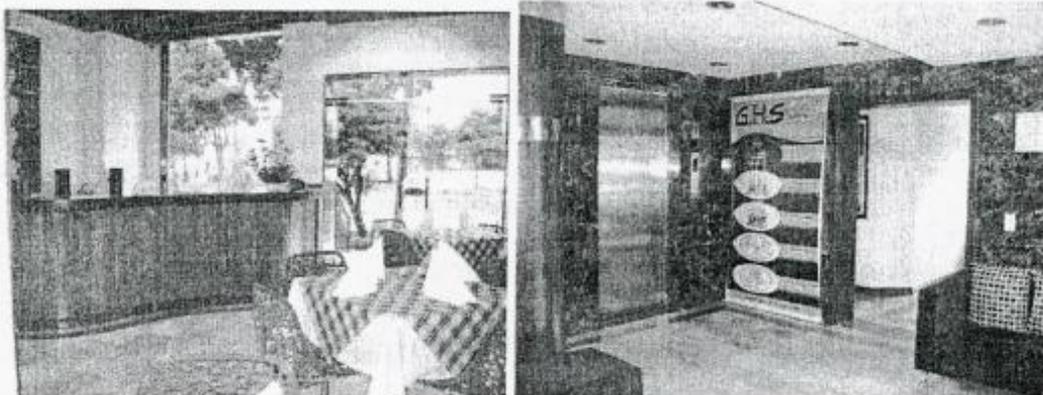
Construcción de primer piso no corresponde a lo aprobado por la Curaduría urbana. Se construyó un restaurante, lobby, recepción, área administrativa.

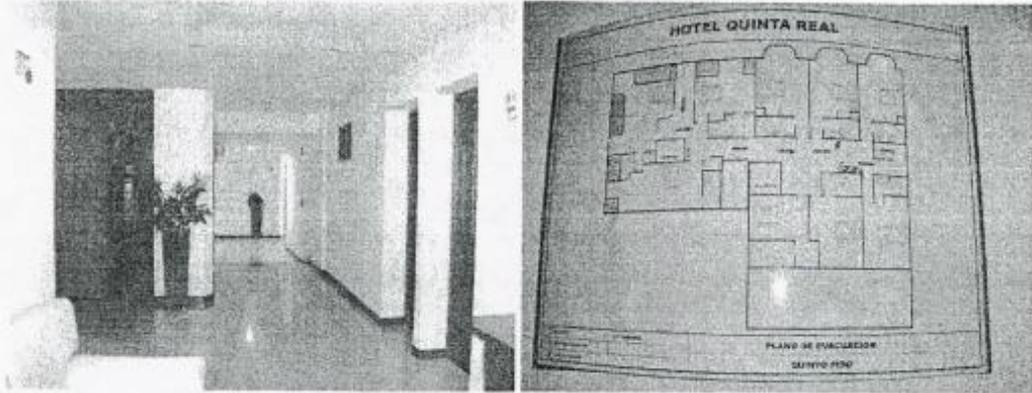
Se evidencia la construcción de un mayor número de habitaciones a las aprobadas.

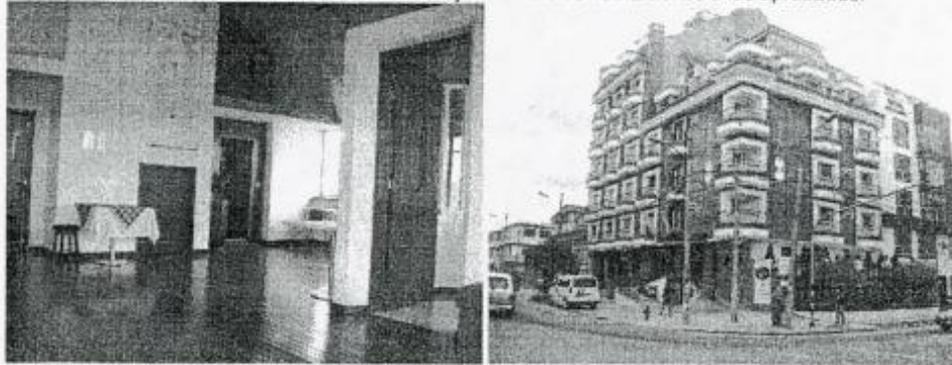
En el octavo piso funciona un salón de recepciones, piso no aprobado en la licencia.
La fachada no corresponde a la aprobada por la Licencia de Construcción

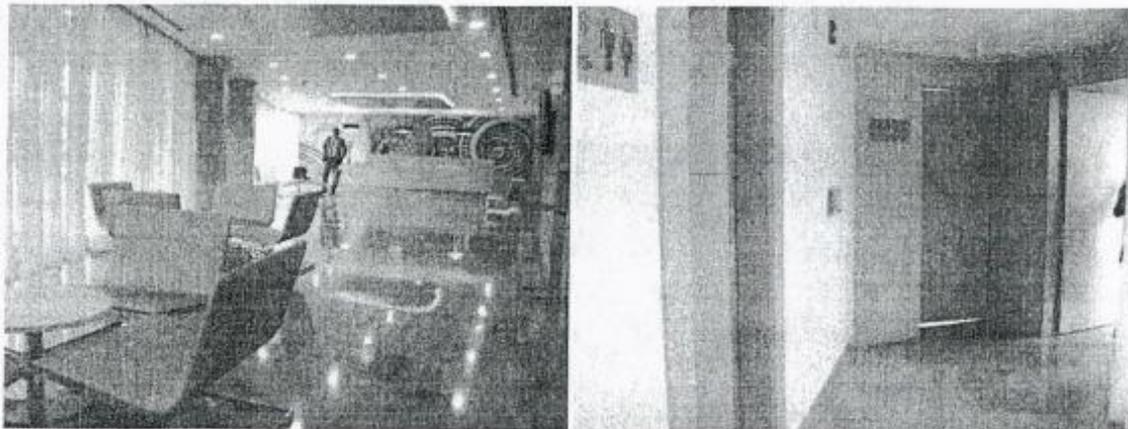
Modificación en primer piso en el área de recepción.
Modificación en los pisos de habitaciones: Cada habitación aprobada en planos corresponde a tres habitaciones independientes.

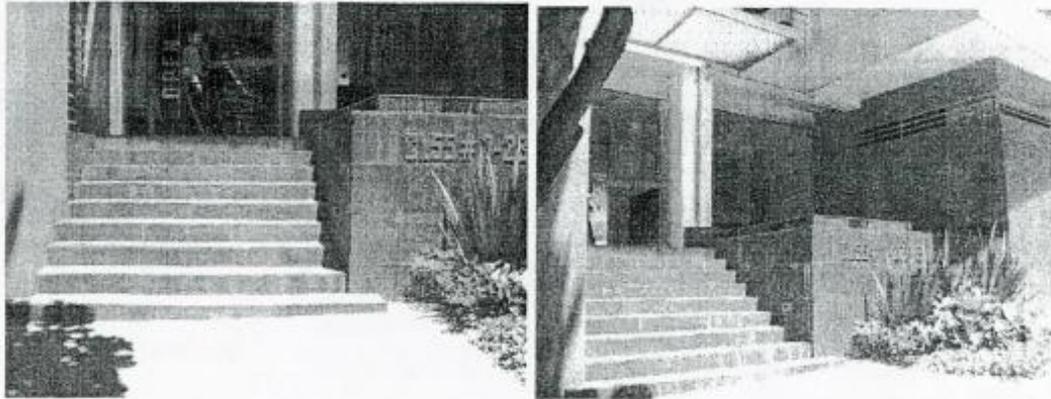
No existe el acceso para personas con movilidad reducida aprobado en planos.

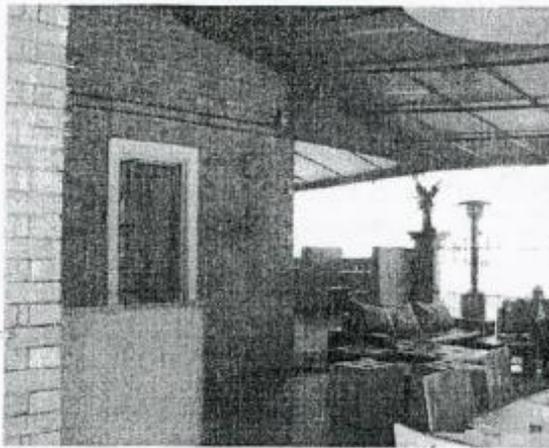
Antejardin Cubierto

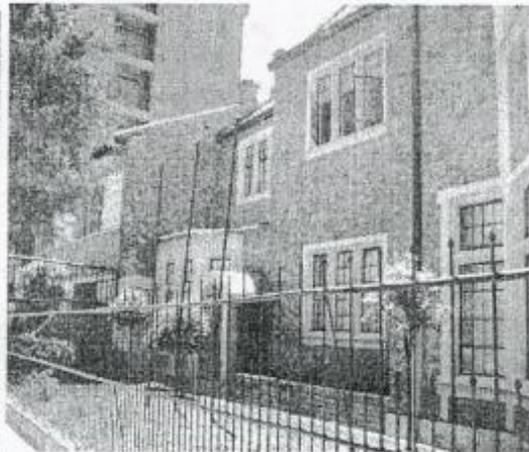
No existe Garaje en lado izquierdo de la fachada

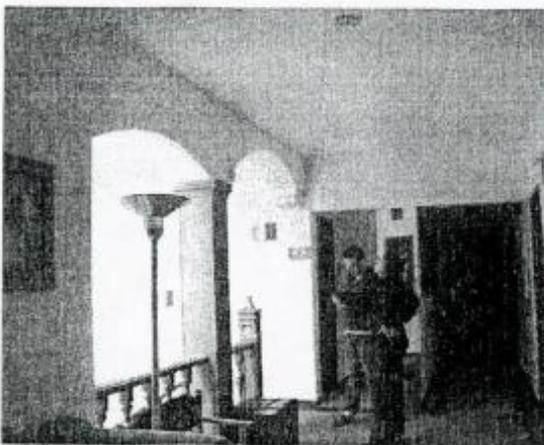
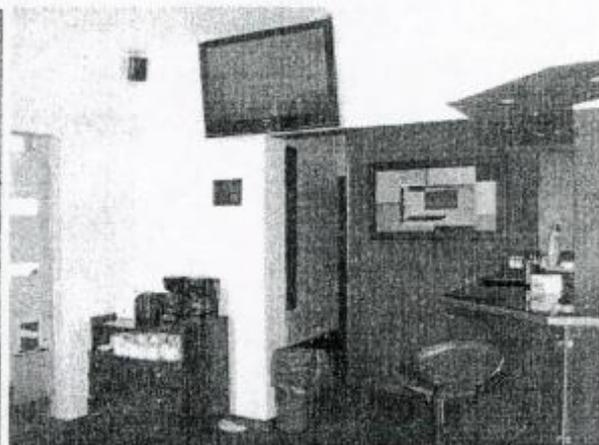
En el segundo piso el cuarto de ama de llaves no existe. Existen modificaciones en el interior del predio.

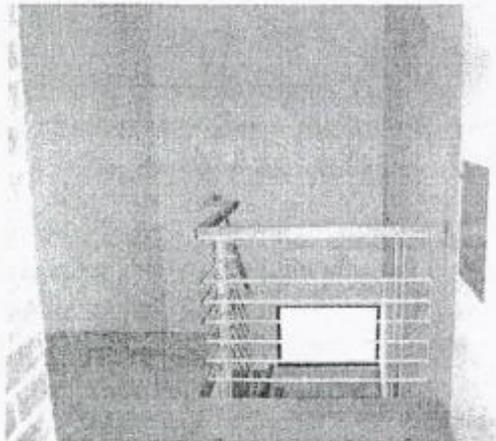
Punto fijo no incluido en planos aprobados.

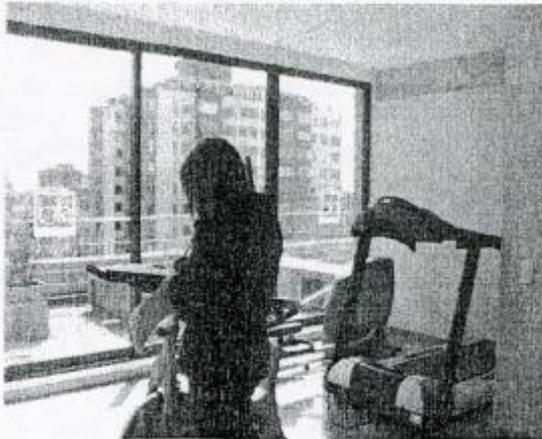
Planta de Cubiertas construidas

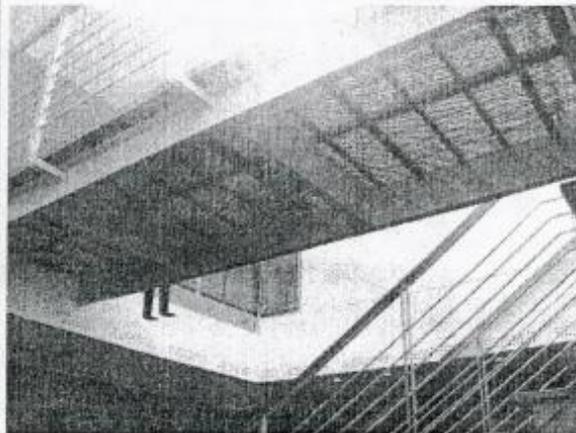
Existen modificaciones en la planta de cubiertas

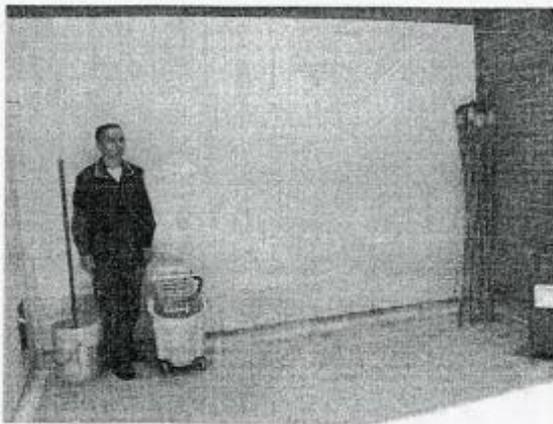
Aislamiento posterior no cumple.

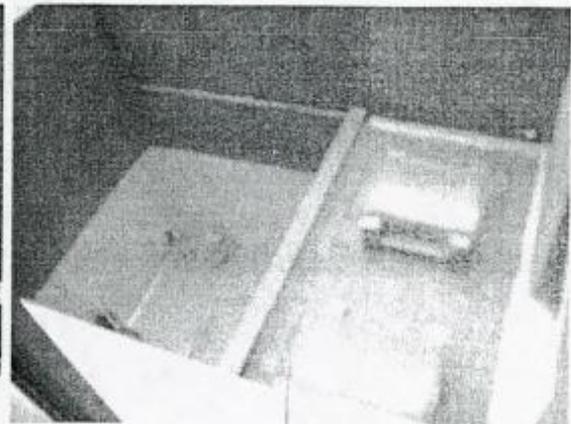
Aislamiento posterior, se construyo cocina

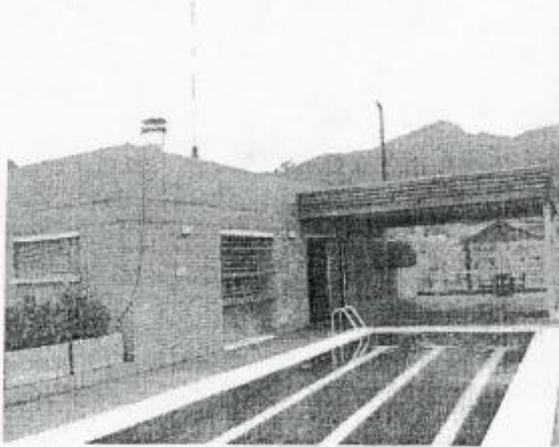
Planta de Cubiertas.

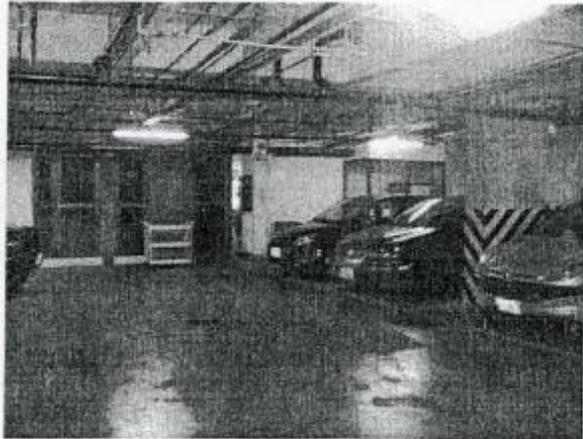
En el sótano se suprimieron parqueaderos.

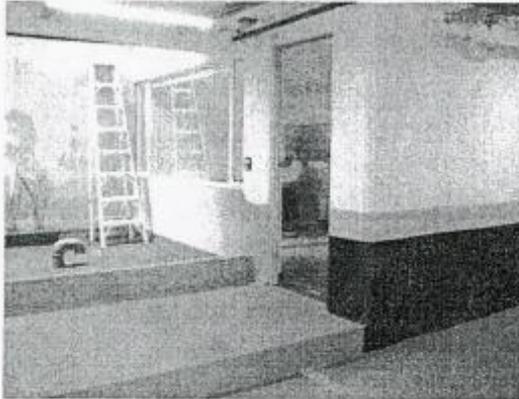
Se eliminaron parqueaderos, son espacios construidos.

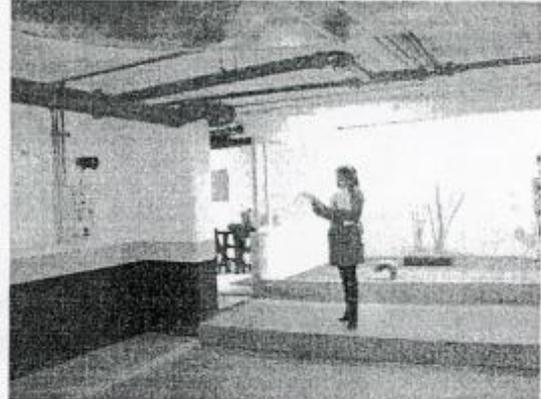
El espacio destinado para montacarros, se construyo

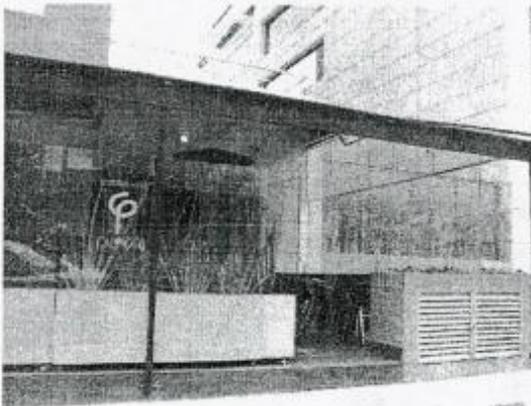
Antejardín cubierto.

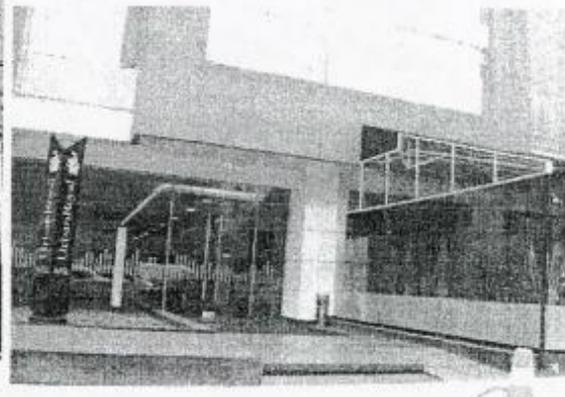
Antejardín con cerramiento en vidrio

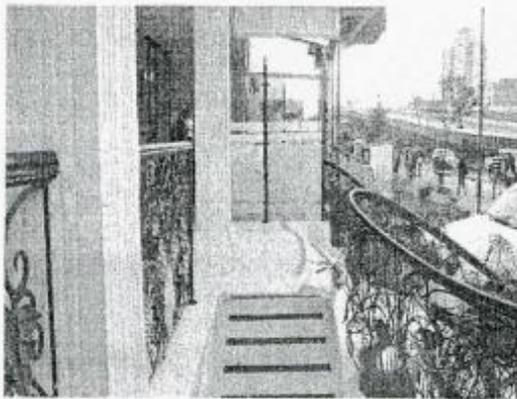
Rampa y cerramiento no establecidos en planos

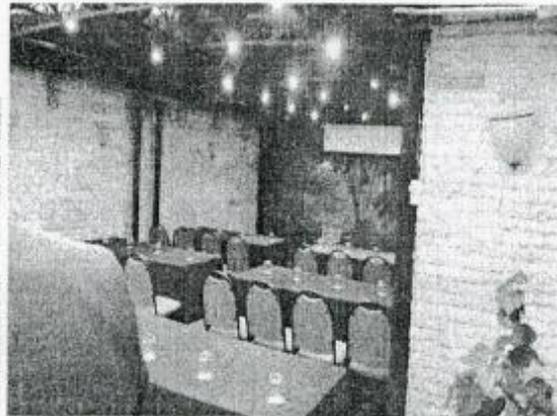
Salón de conferencias no establecido en planos

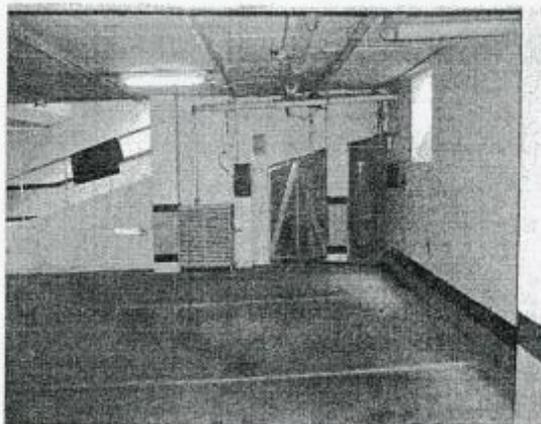
Supresión de Parqueaderos dando otro uso

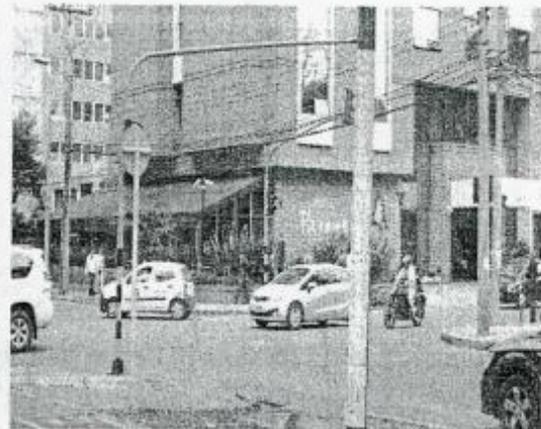
Invasión del espacio público

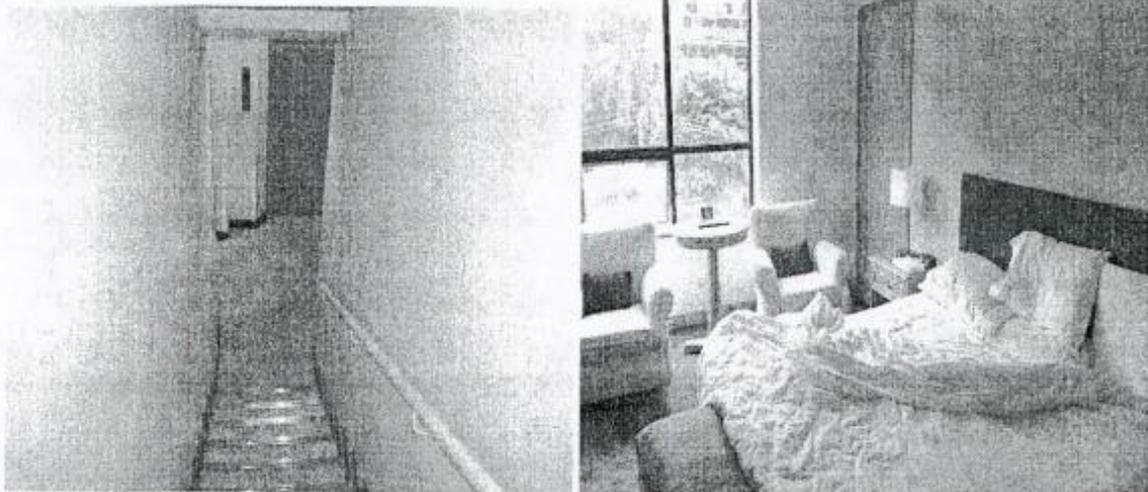
Escaleras sin dimensiones adecuadas para discapacitados

Suit que remplazo el salón de lectura

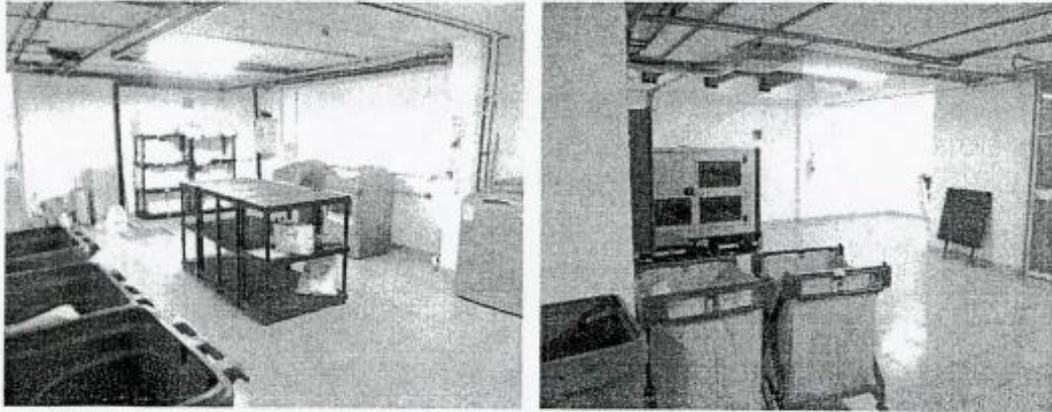
Piso sótano donde deberían estar los parqueaderos aprobados en la licencia

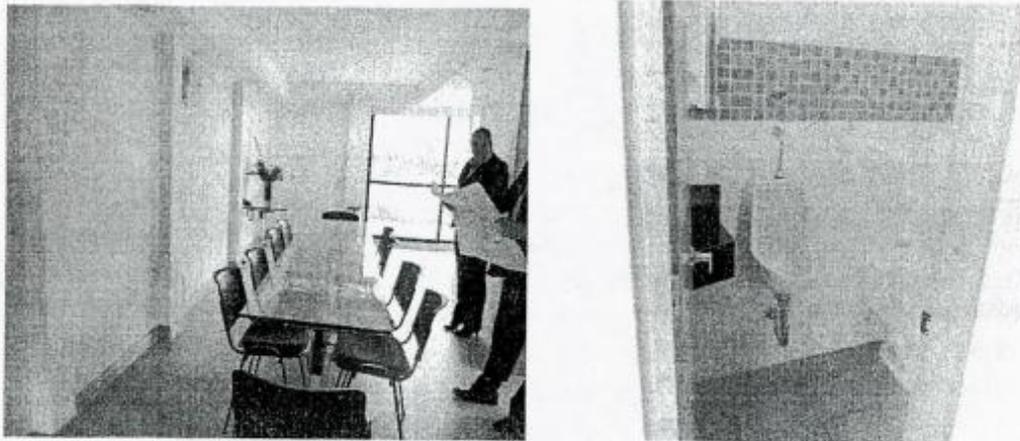
Piso 6 terraza están contruidos un salón y baño que no fueron aprobados en la licencia

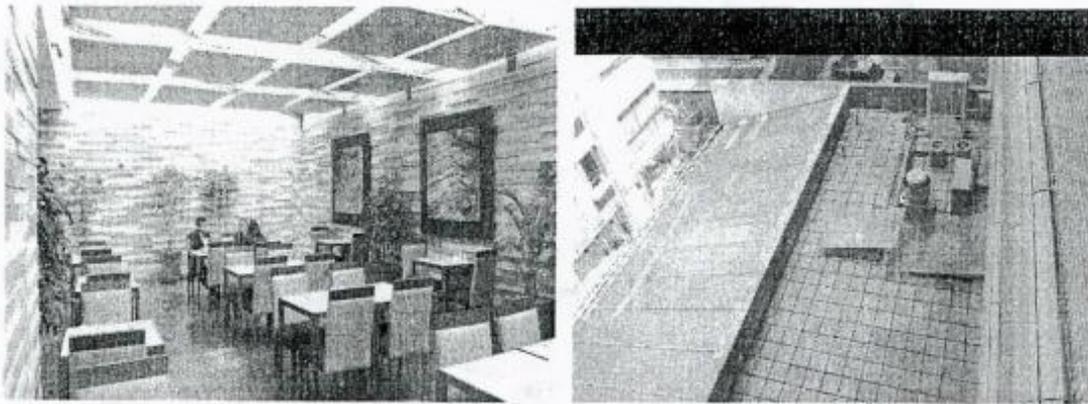
Comedor en zona aprobada en la licencia como patio y cubierta con marquesina acrílica

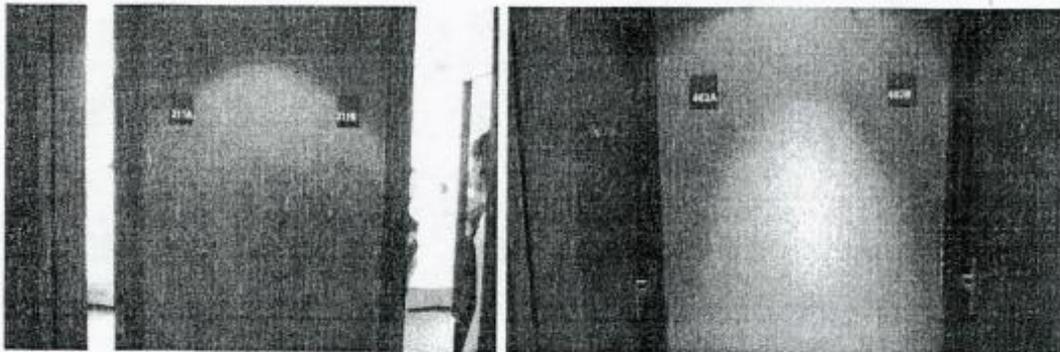
Habitaciones que figuran en el plano como una suit y son 2 habitaciones.

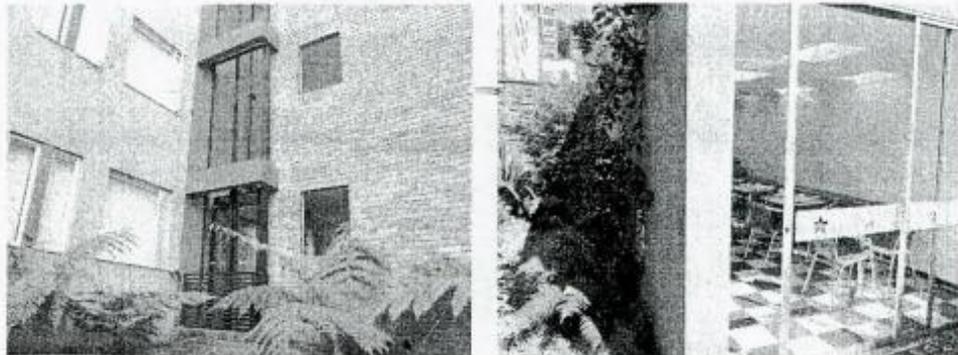
Ascensor que no cumple con las dimensiones mínimas requeridas para discapacidad y aislamiento posterior construido.

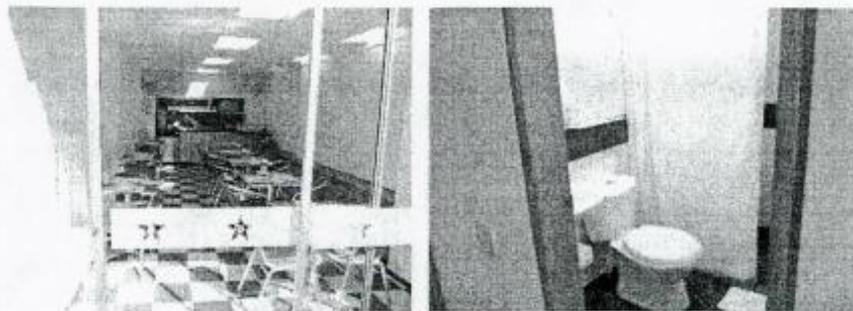
Aislamiento posterior construido y baño que no cumple dimensiones para personas discapacitadas.

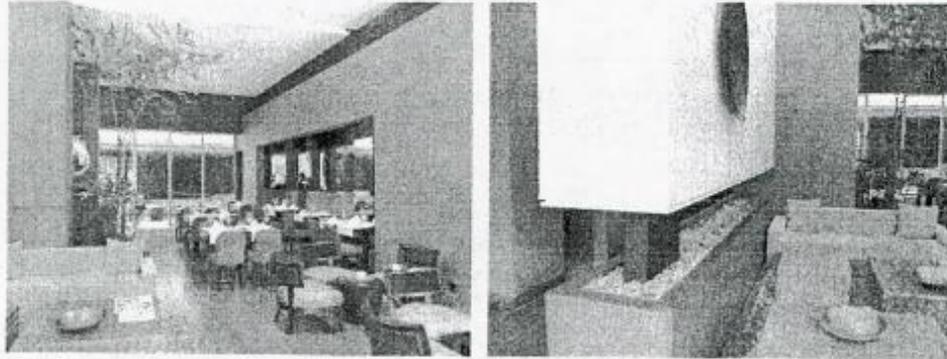
Presenta restaurante- bar donde en la licencia fue aprobada zona de circulación vehicular y parqueaderos.

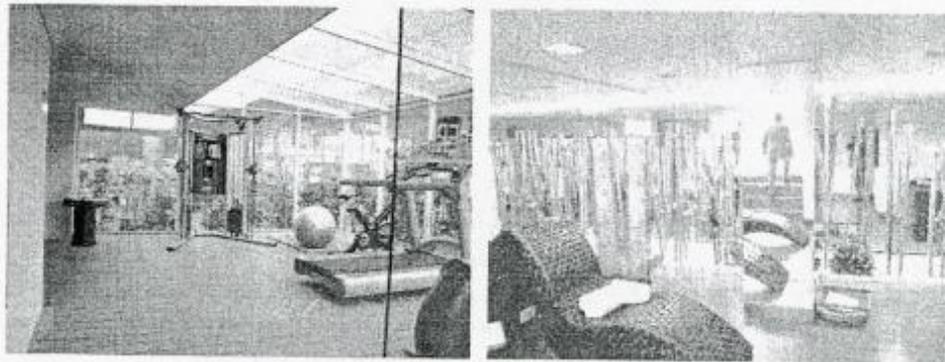
Piso 10 que no fue aprobado en la licencia, existe gimnasio, spa y turco.

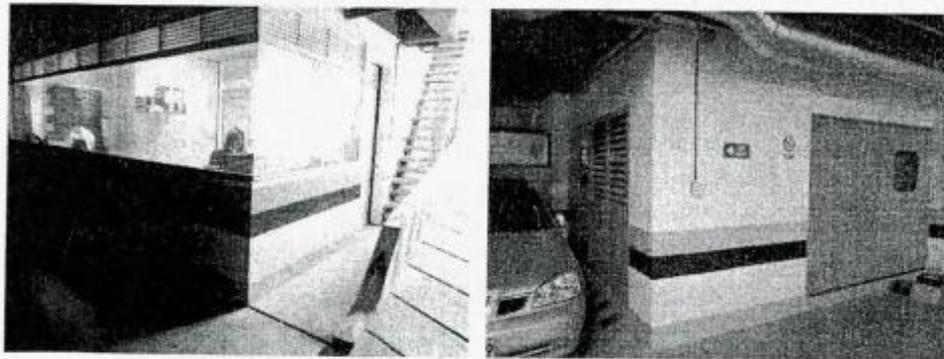
Sótanos donde se aprobaron en la licencia parqueaderos y existen construcciones diferentes.

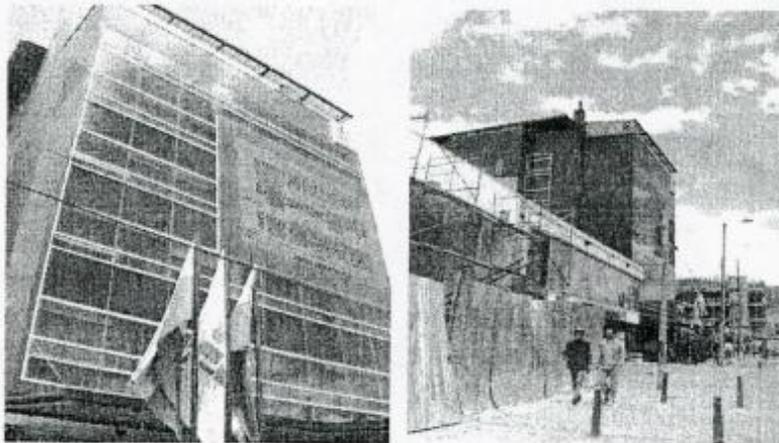
Construcción de planta de cubierta en su totalidad, conformando un piso adicional.
Aprovechamiento del área de antejardín, se encuentra cubierto en su totalidad.

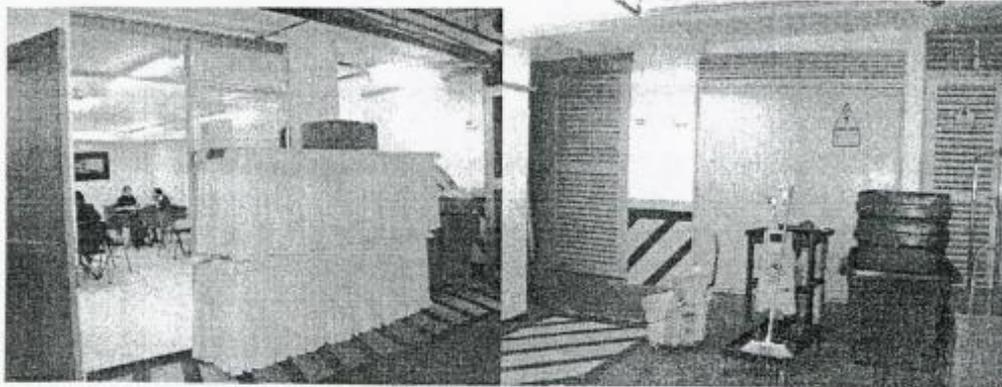
Se evidencia la construcción del área administrativa y cuarto de maquinas en el sótano, donde quedaban ubicados los cupos de estacionamiento.

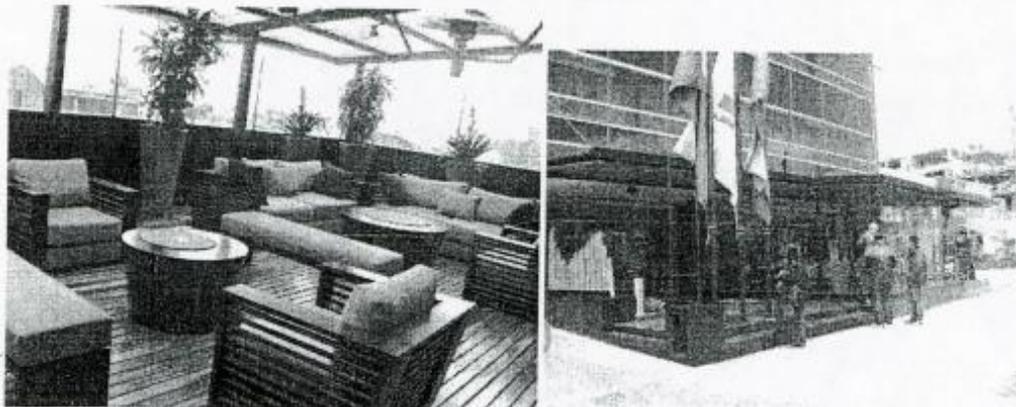
En la cubierta se localiza sala de estar y cubierta por una estructura metálica. Aprovechamiento del antejardín, se encuentra cubierto y funciona un restaurante.

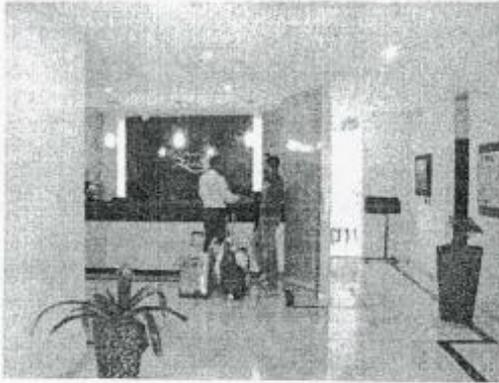
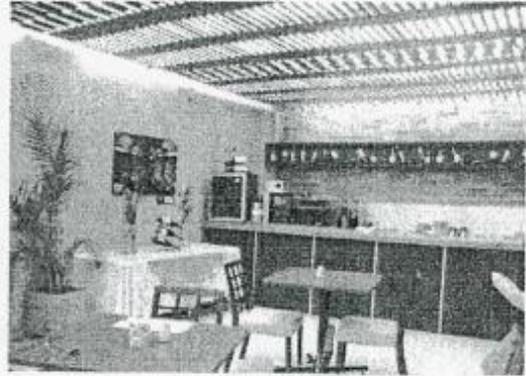
Construcción en primer piso del área de recepción en donde se aprobaron los estacionamientos.
Aislamiento posterior cubierto y aprovechado para el uso de restaurante.

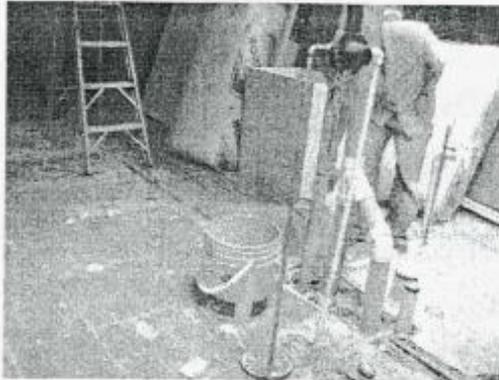
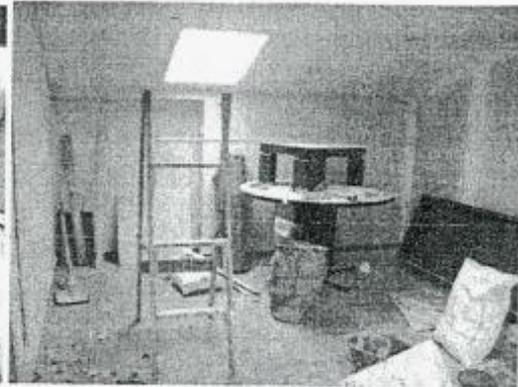
Se evidencia la construcción de un piso adicional no aprobado en la licencia.

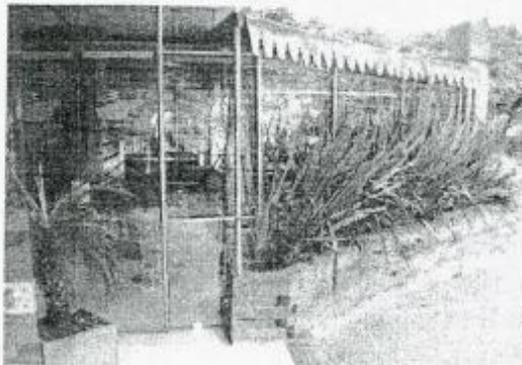
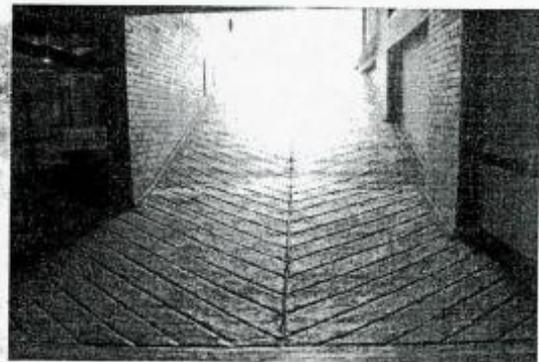
Aprovechamiento del área de antejardín: Se encuentra cubierto.
Construcción rampa de acceso al sótano, no aprobada en la licencia de construcción.

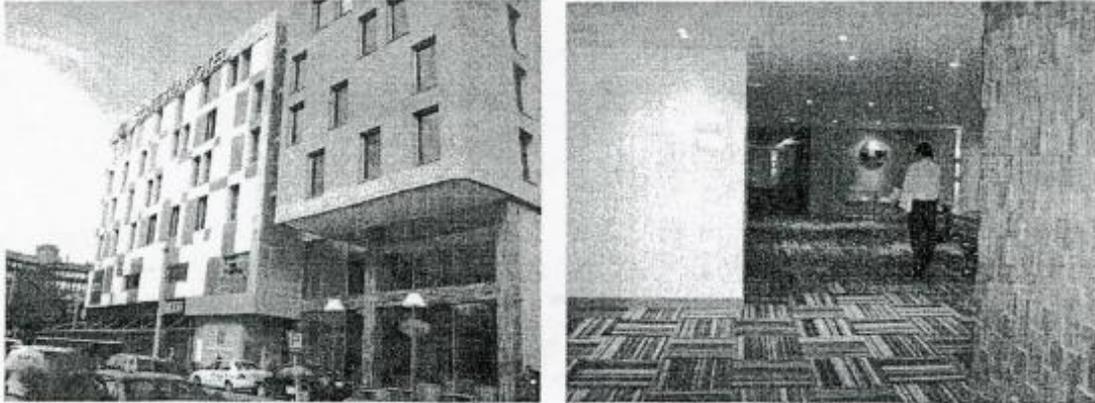
La vivienda Multifamiliar presenta cambio de uso, es remplazada por habitaciones.

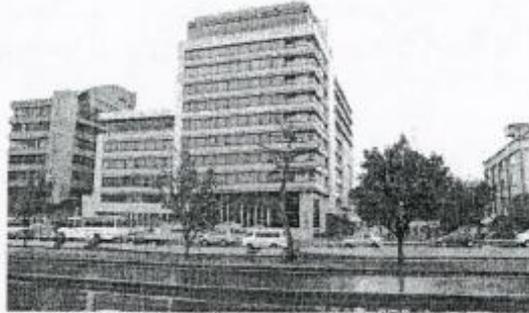
Construcción de dos pisos en las terrazas de las dos torres

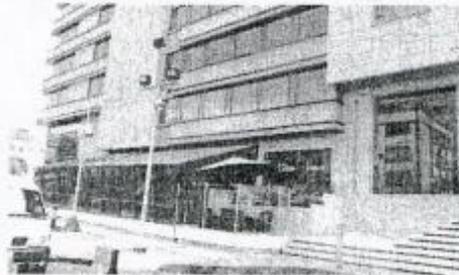
Invasión de la zona de antejardin
