AUTO COMISORIO No. 10100-34-11

POR MEDIO DEL CUAL SE COMISIONA PARA ADELANTAR UNA ACTUACIÓN ADMINISTRATIVA ESPECIAL DENOMINADA OPERATIVO EN EMPRESA DE ACUEDUCTO Y ALCANTARILLADO DE BOGOTÁ "EAAB" HUMEDAL TORCA-GUAYMARAL

1.3. DAÑO AMBIENTAL AL HUMEDAL TORCA-GUYAMARAL

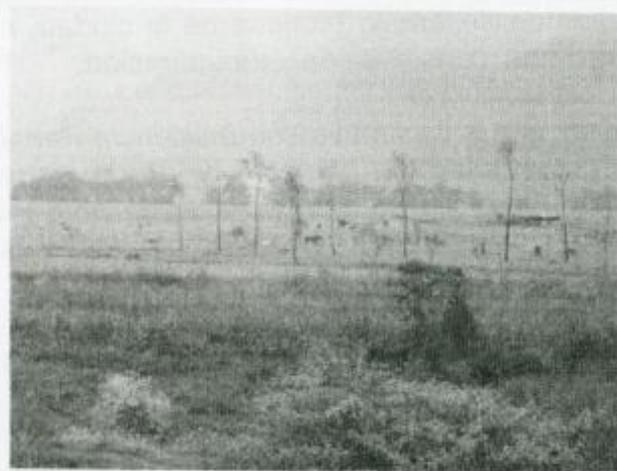
FOTO No 1. La zona fue relleno por años y *potrerizada*. Hay un continuo pastoreo de ganado sobre las áreas del humedal lo cual genera impactos negativos y daño a sus recursos naturales.

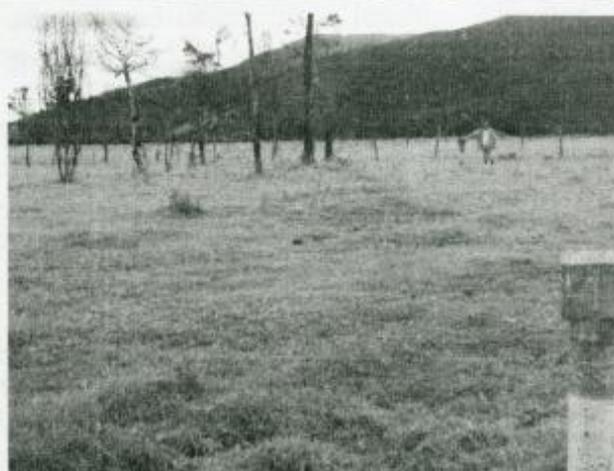
FOTO No 2. En las zonas que hacen parte del humedal hay ganadería, actividad contraria el régimen de usos determinado para este ecosistema.

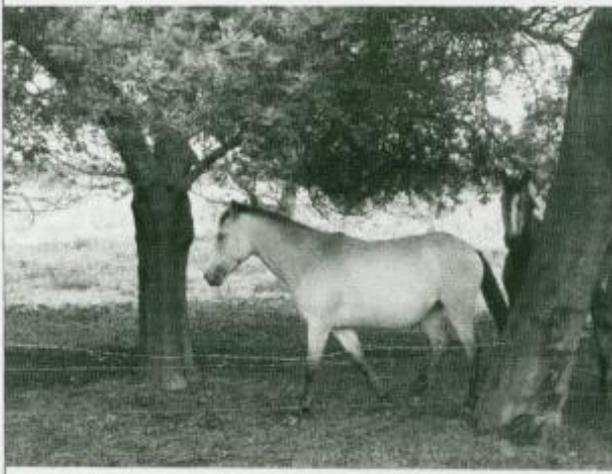
FOTO No 3. Pastoreo de ganado equino en las zonas de ronda del humedal, lo cual genera la compactación del suelo y pérdida de vegetación

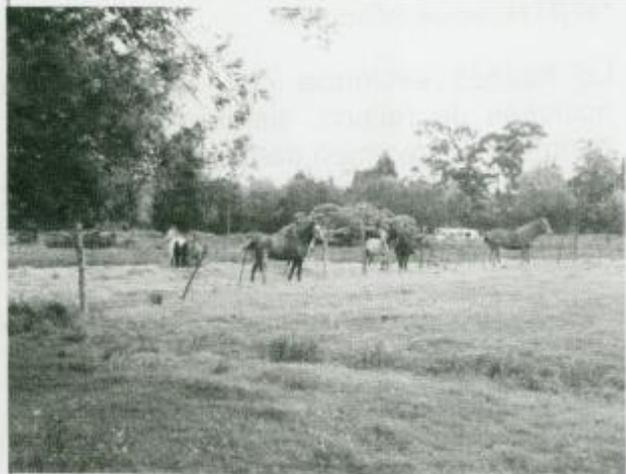
FOTO No 4. A pesar de la restricción de uso, el pastoreo de equinos es continuo en las zonas de ronda del humedal.

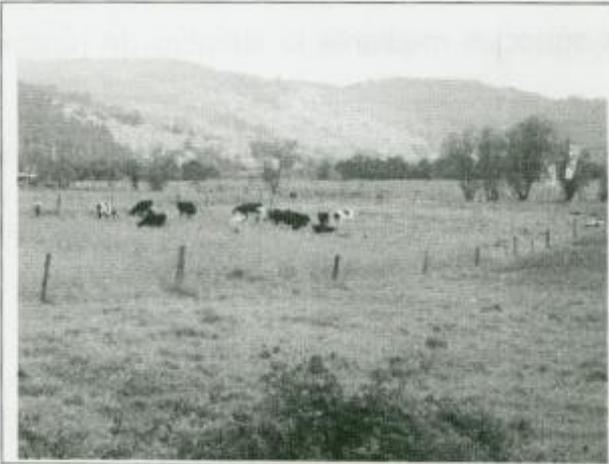
FOTO No 1. Pastoreo de ganado vacuno en las zonas de ronda del humedal, lo cual genera la compactación del suelo y la pérdida de vegetación

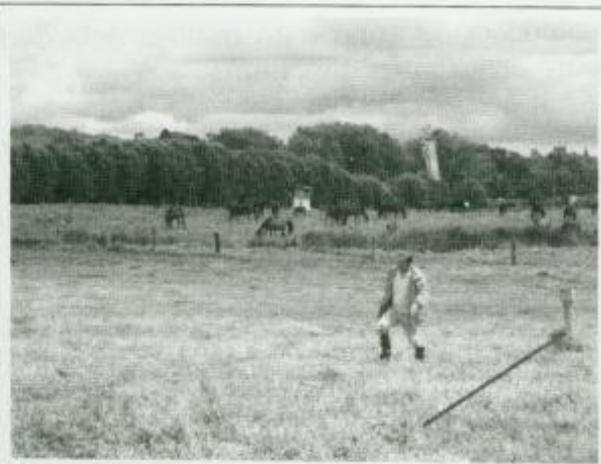
FOTO No 2. Se muestra la ubicación de los mojones instalados por la EAAB para definir el límite del humedal, por ende hay pastoreo al interior del humedal.

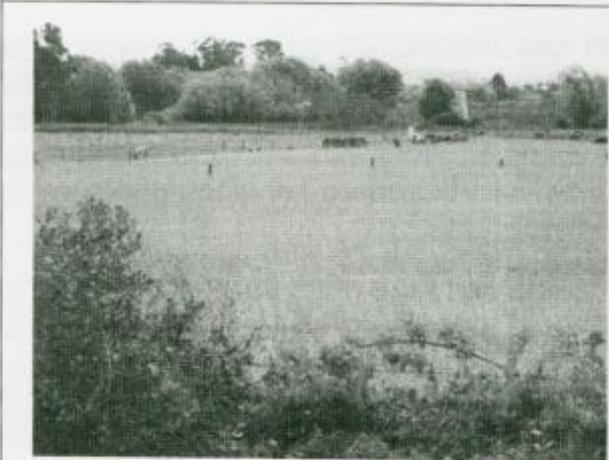
FOTO No 3. Se evidencia la siembra de pasturas, actividad que es contraria al régimen de usos y facilita la pérdida de los valores físicos y bióticos propios del humedal.

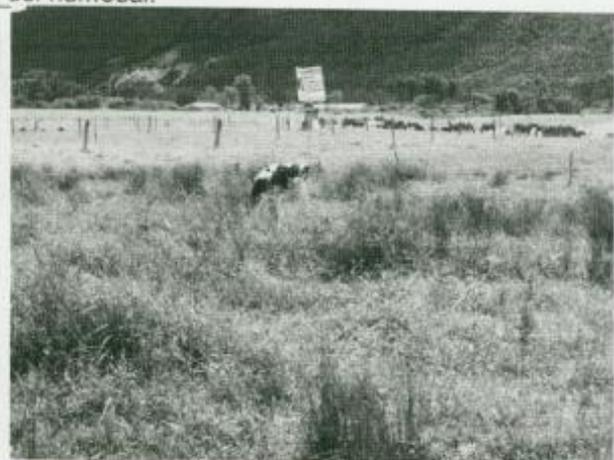
FOTO No 4. Los rellenos de la zona facilitaron su posterior utilización en actividades ganaderas. A pesar de ellos aún se observan *relictos* de vegetación propios del humedal.

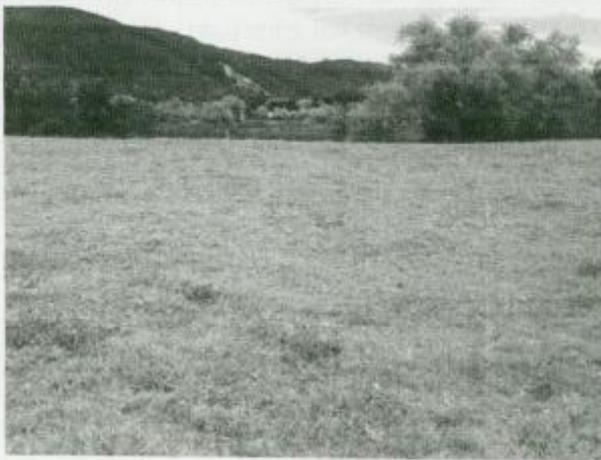
FOTO No 1. Lote rellenado el cual fue sembrado con pastos, el cual conforme a la rotación de potreros del predio es utilizado para actividades ganaderas.

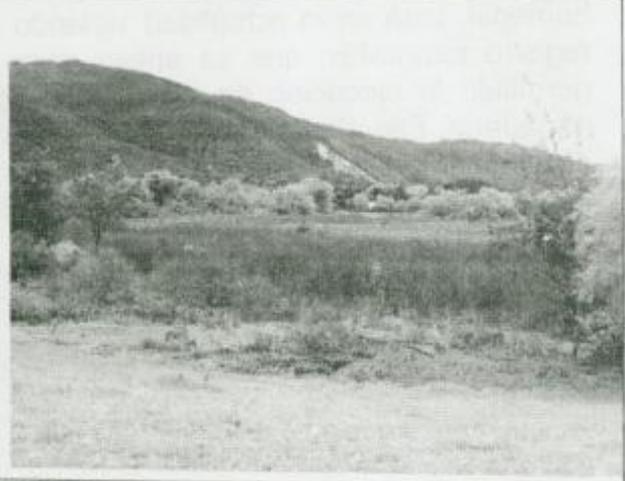
FOTO No 2. A pesar de su área el humedal (al fondo) fue rellenado para la siembra de pastos. En esta foto se ve confinado y como su ZMPA natural fue perdida.

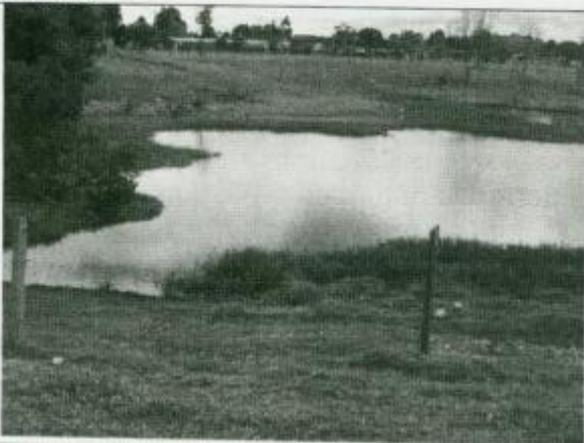
FOTO No 3. Espejo de agua del humedal el cual perdió los valores naturales de sus dos zonas naturales la Ronda Hidráulica- RH y la Zona de Manejo y Preservación Ambiental- ZMPA.

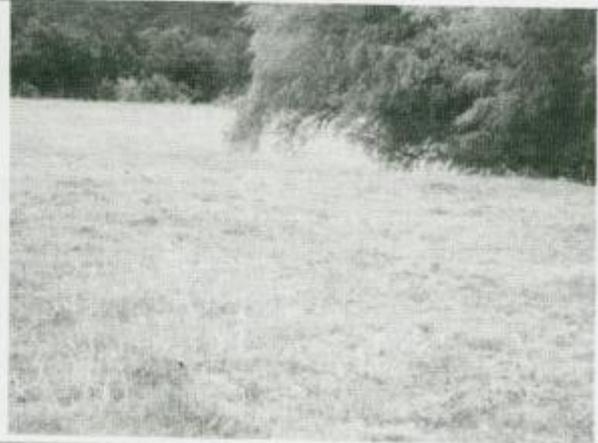
FOTO No 4. Esta zona, la cual hace parte del humedal, es utilizada en la actualidad en actividades ganaderas, las cuales son contrarias al régimen de usos.

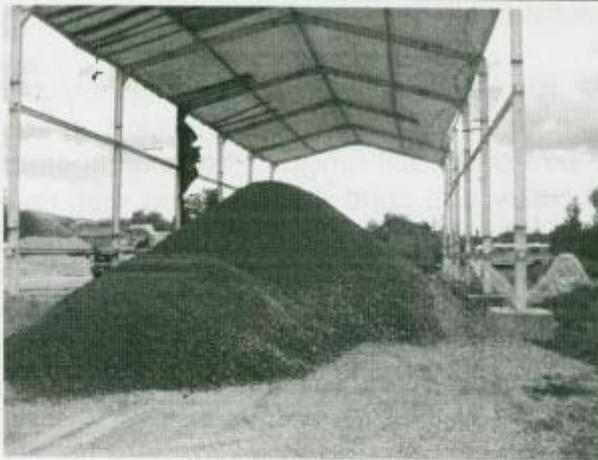
FOTO No 1. En este sector la zona de Manejo y Preservación Ambiental- ZMPA, fue rellenada y actualmente es centro de acopio y venta de materiales granulares para obras públicas, muchas ejecutadas por el mismo IDU.

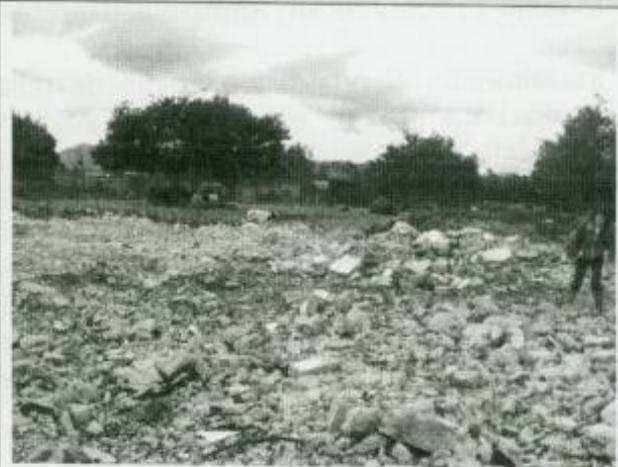
FOTO No 2 Disposición de gran cantidad de escombros sobre el predio, situación que fue permitida por el propietario(s). Ello sirve para su relleno y uso posterior en actividades contrarias a su régimen de usos.

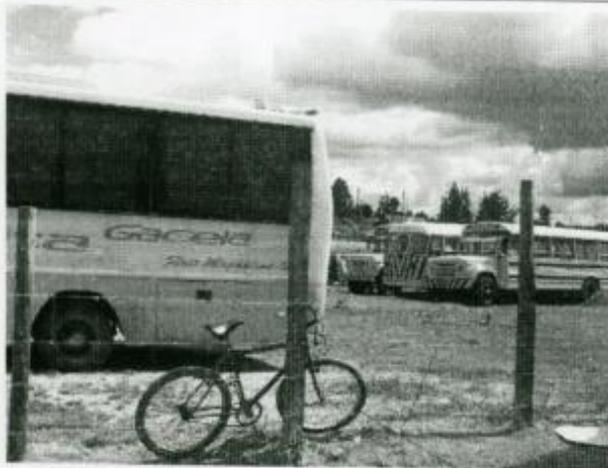
FOTO No 3 El predio está siendo utilizado como parqueadero público

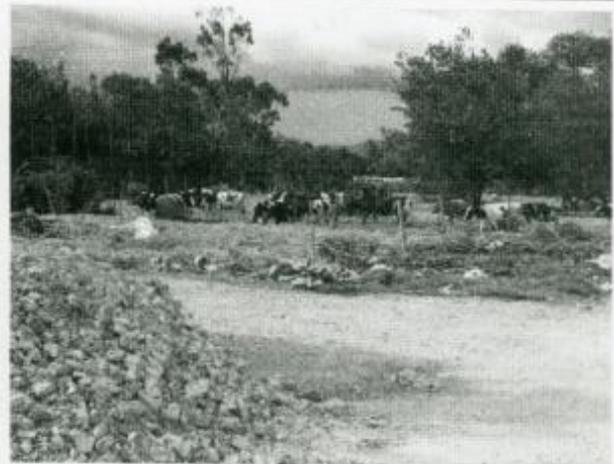
FOTO No 4 Disposición de escombros y pastoreo de ganado vacuno

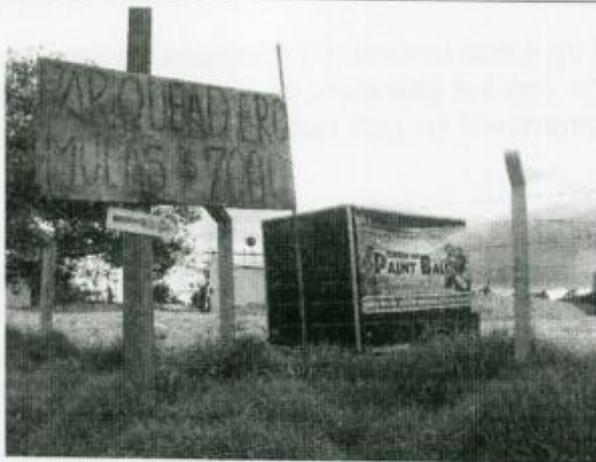
FOTO No 5 En el predio funciona un parqueadero y un campo de Paint Ball, actividades no permitidas al estar ubicados en su ZMPA.

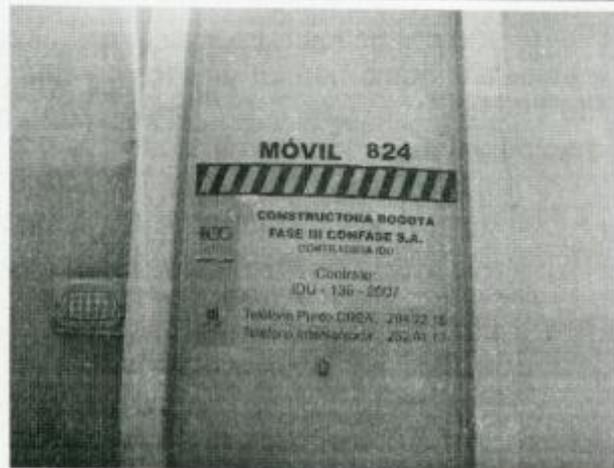
FOTO No 6 Identificación de una de las volquetas que cargan el material para una de las obras que ejecuta el IDU.

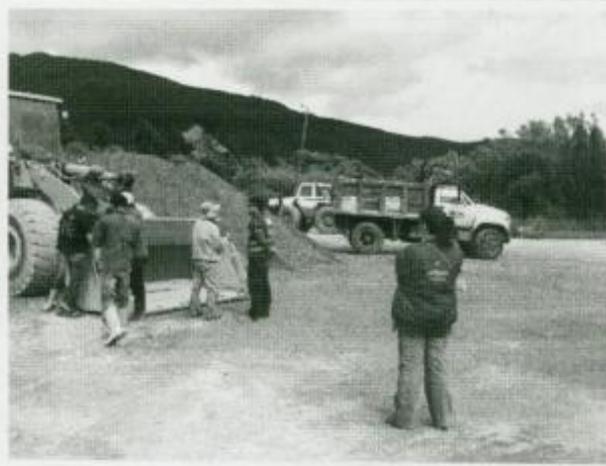
FOTO No 7 Se observa el personal que despacha el material, el cargador y parte del material granular que se acopia en el sitio

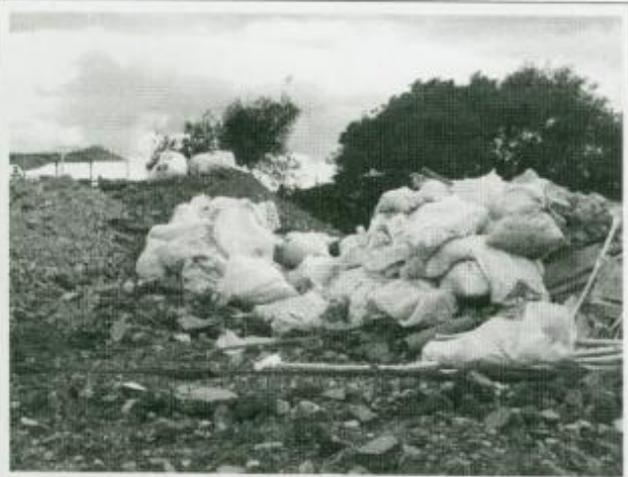
FOTO No 8 Disposición inadecuada de escombros y todo tipo de materiales. Así, se inicia el desarrollo de actividades ilegales.

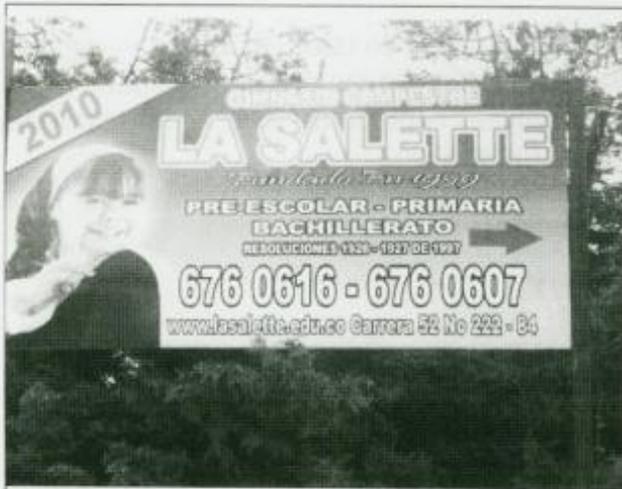
FOTO No 1 Valla que identifica el Colegio que funciona en el predio en mención, el cual esta ubicado en plena zona del humedal.

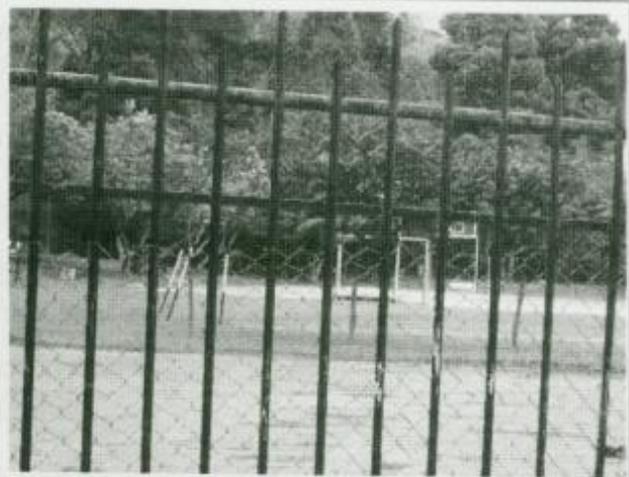
FOTO No 2 Se observan los campos deportivos del Colegio, hecho que viola la restricción de usos determinada para el humedal de Guaymaral.

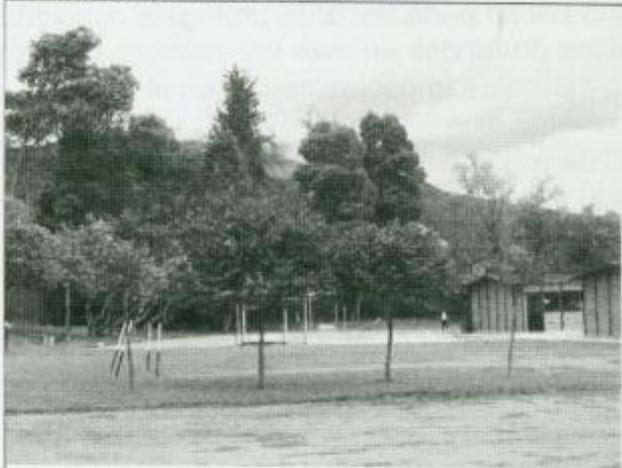
FOTO No.3 Panorámica de las zonas de recreación y los salones del Colegio La Salette, el cual se encuentra, conforme al acotamiento efectuado por la EAAB-ESP, en las áreas que hacen parte del humedal de Torca.

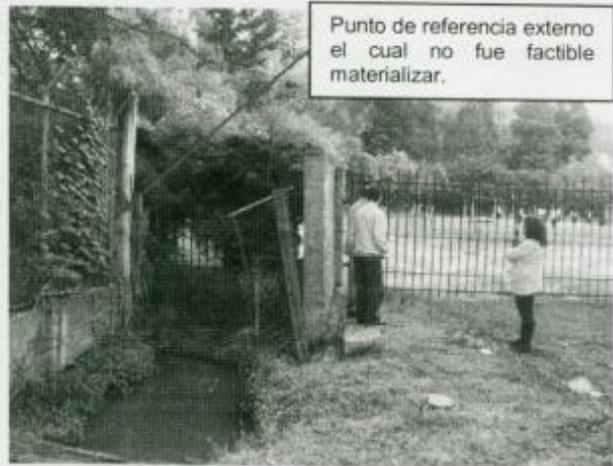
FOTO No 4. A la entrada del Colegio se encuentra un canal a cuyo lado hay un punto de identificación considerando que no fue posible la ubicación de los mojones que limitan los humedales.

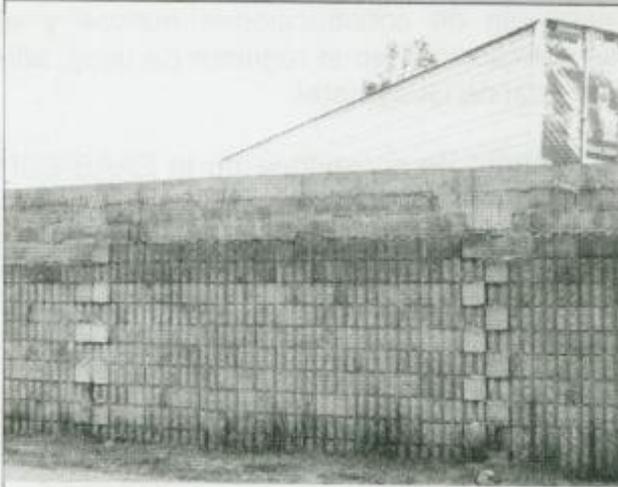
FOTO No 1 Muro de cerramiento en bloques de concreto en el predio en mención

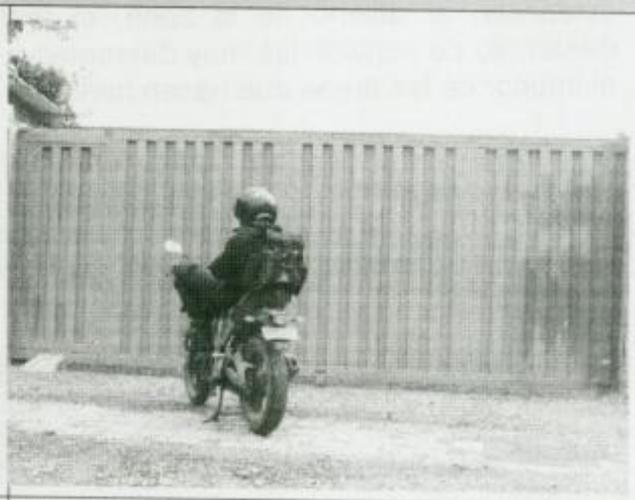
FOTO No 2 Entrada al predio, el cual se encuentra delimitado por un muro de cerramiento

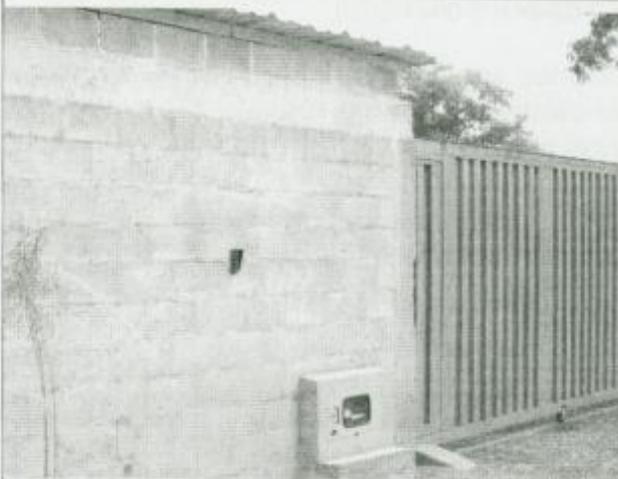
FOTO No 3 Muro de cerramiento en bloques de concreto en el predio en mención

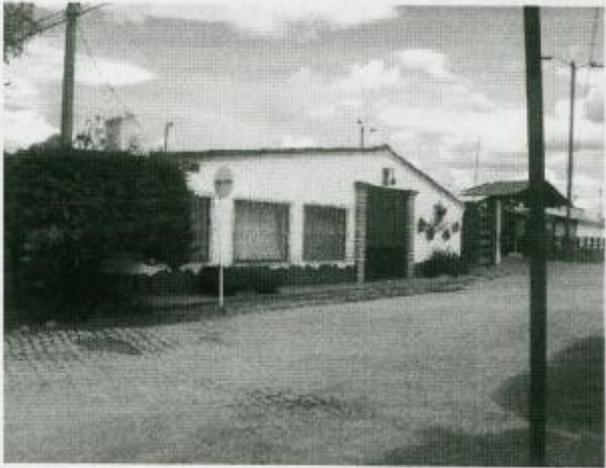
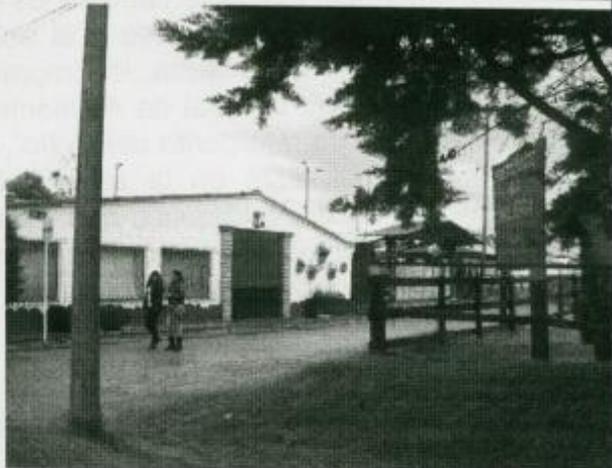
| FOTO No 1 Construcciones del establecimiento comercial denominado “Margarita del Ocho”, ubicada en la ZMPA | FOTO No 2 Construcciones del establecimiento comercial denominado “Margarita del Ocho”, ubicada en la ZMPA del humedal de Guaymaral. |

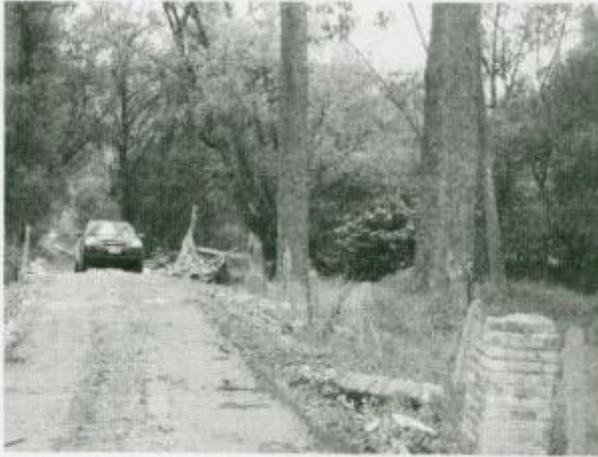
FOTO No 1. Al rellenar un camino peatonal que existía con anterioridad como servidumbre para los predios circundantes, lo convirtió en un carreteable para poder acceder materiales (tierra negra) para su finca

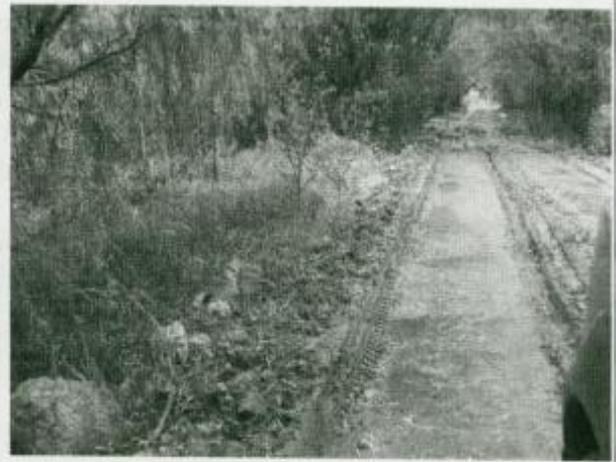
FOTO No 2 La construcción de este carreteable facilitó el ingreso de volquetas con escombros; sin embargo el relleno fraccionó el cuerpo del humedal, situación que ocasiona impactos negativos al ecosistema.

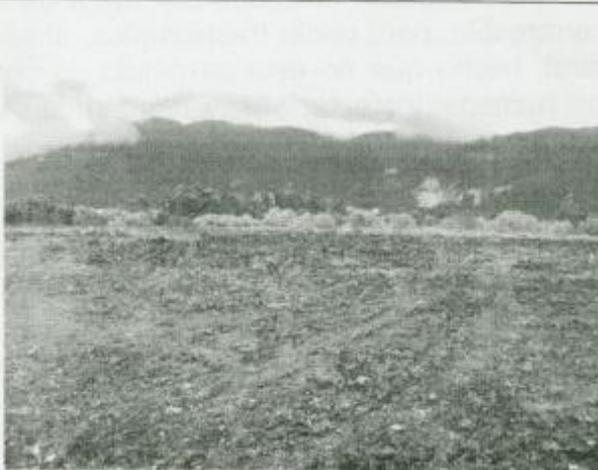
FOTO No 3 Se observa la gran cantidad de suelo negro que se ingresó al predio, a través del carreteable que fraccionó el humedal.

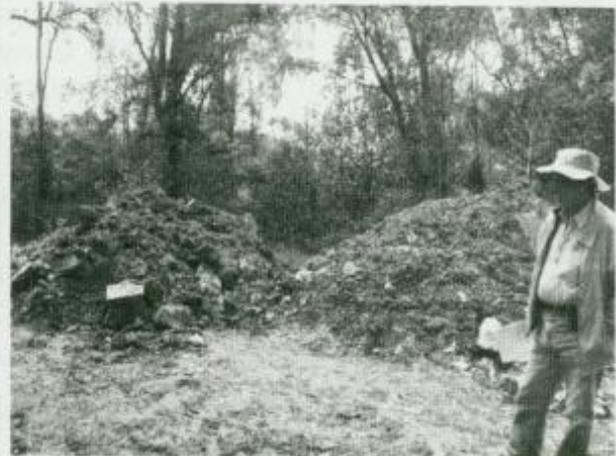
FOTO No 4 Depósito de escombros y basuras ubicados al costado norte del carreteable muy cerca del humedal, lo cual afecta su paisaje.
