**INFORME FINAL DE AUDITORÍA
MODALIDAD ESPECIAL**

FONDO DE DESARROLLO LOCAL DE CIUDAD BOLÍVAR – FDLCB

**PERIODO AUDITADO
VIGENCIA 2013**

Contrato de obra publica COP 086 de 2011

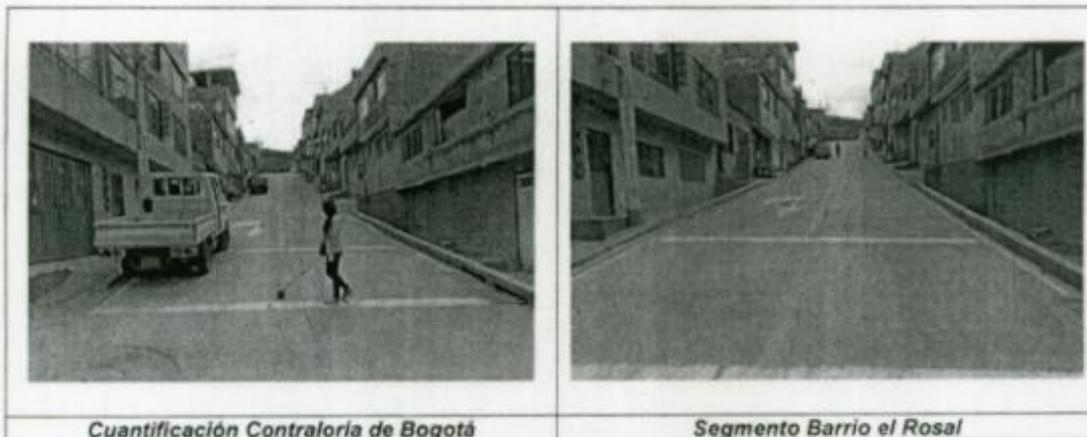
La prueba de auditoría, consistió en la medición física del área para cada uno de los segmentos viales intervenidos (largo x ancho) mediante el contrato de obra 086 de 2011, con el fin de determinar el volumen en metros cúbicos (M3) de concreto instalado en cada una de las vías, frente a lo pagado por el FDLCB, a la firma contratista, las cuales aparecen relacionados en el ANEXO N° 1, organizados por CIV's, nombre del Barrio y dirección del tramo.

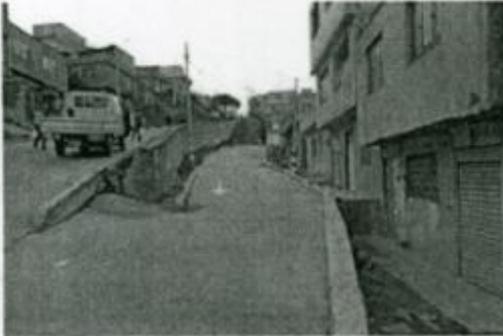
Segmento en concreto Barrio Juan Pablo II

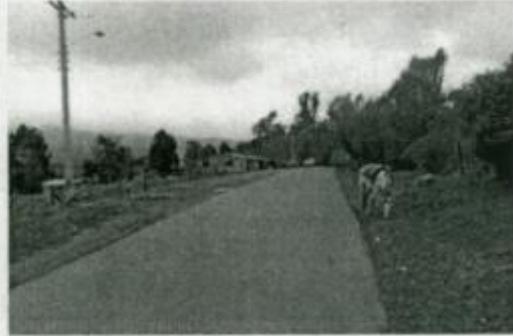
Segmento en asfalto Vereda Pasquillita

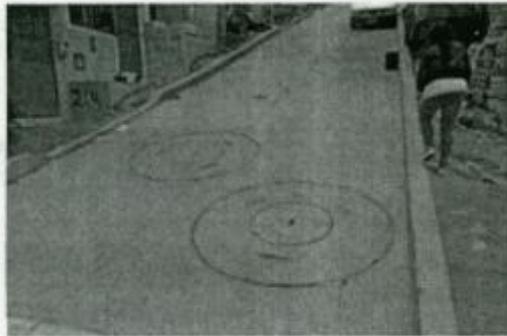
Hizo parte del cuadro de CONSOLIDADO el ítem "NP-66 Suministro e instalación de cargue en concreto $d= 1.70m$ (incluye tapa)" tal y como se indica en el ANEXO N° 3, la Contraloría de Bogotá encontró una serie de inconsistencias entre lo recibido por la interventoría que cuantificó el total de los cargues en 168 unidades, mientras que el ente de control ubicó en las visitas realizadas un total de 158 elementos, sin embargo, una vez analizada el ACTA DE RECIBO FINAL se encontró que el FDLCB, le pago a la firma contratista un total de 188 cargues, es decir 30 más que lo hallado por el órgano de control en el sitio de las obras.

Tapas de pozos sobre los segmentos

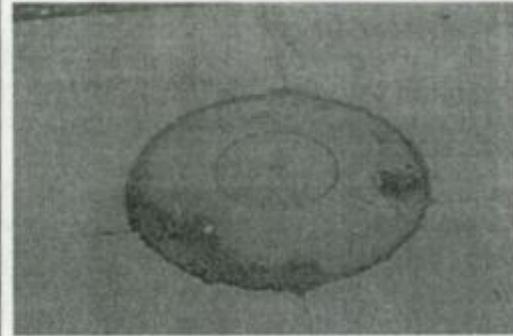
Como consecuencia de lo anterior y teniendo en cuenta que el valor unitario pagado por el FDLCB por cada cargue fue de \$ 1'166.847.00, la Contraloría de Bogotá determinó el daño patrimonial en la suma de \$ 35'005.410.00.

Suministro e instalación cargue en concreto

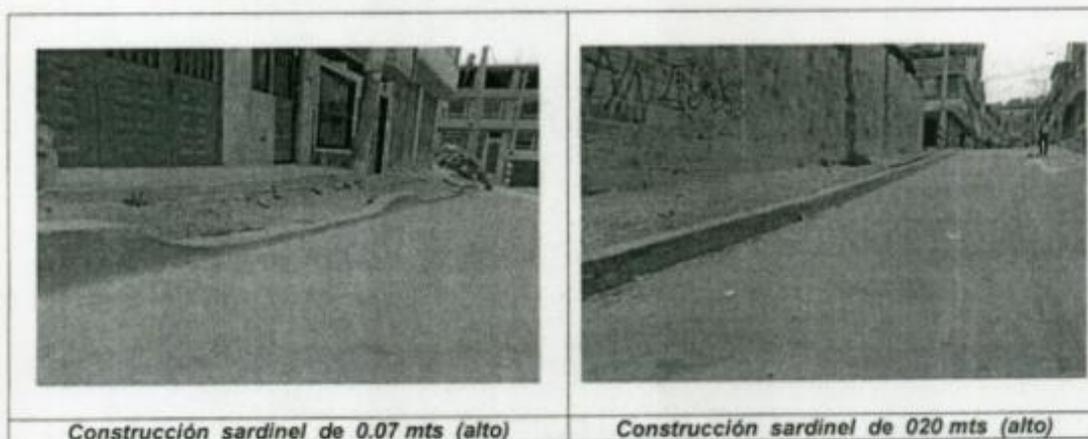
En lo relacionado con el ítem 3.1.30. Construcción de sardinel fundido in situ h= 0.20 X 0.20 a \$ 35.977.00 ML, la Contraloría de Bogotá encontró que el FDLCB le pagó al *CONSORCIO VIAS CB 005*, la construcción de un elemento con especificaciones muy precisas tal y como lo expresa el texto en el cuadro de *CONSOLIDADO DE EJECUCIÓN POR SEGMENTO VIAL* y el *ACTA DE RECIBO FINAL DE OBRA*, en éste sentido el órgano de control observó que la construcción del sardinel *NO SE EJECUTO EN TODOS SUS TRAMOS* con las medidas exigidas, es decir, 0.20 m (ancho) X 0.20 m (alto), en razón a que durante el proceso de construcción fue necesario reducir su altura a fin de permitir el acceso de los vehículos a las viviendas beneficiadas con la intervención de la vía, situación que llevó a que la altura del sardinel que estaba pactada en 0.20 mts (20 cms) terminara reducida a solo 0.07 mts (7 cms), sin embargo, el FDLCB, le reconoció a la firma contratista la totalidad del sardinel construido in situ, con unas especificaciones que no cumplieron con lo pactado en el contrato de obra 086 de 2011, fenómeno que se repitió en la totalidad de los segmentos intervenidos en concreto MR-43.

Solo para el segmento del Barrio Mirador de la Estancia, Calle 62 F Bis sur entre Carreras 75L Bis y 76 A, donde el FDLCB le pago un total de 137.50 ML de sardinel de 0.20 mts X 0.20 mts, la firma contratista construyó 18.7 ML de sardinel con una altura de 0.07 mts, es decir que el 13% del sardinel pagado en éste segmento *NO CUMPLE CON LAS ESPECIFICACIONES PACTADAS*.

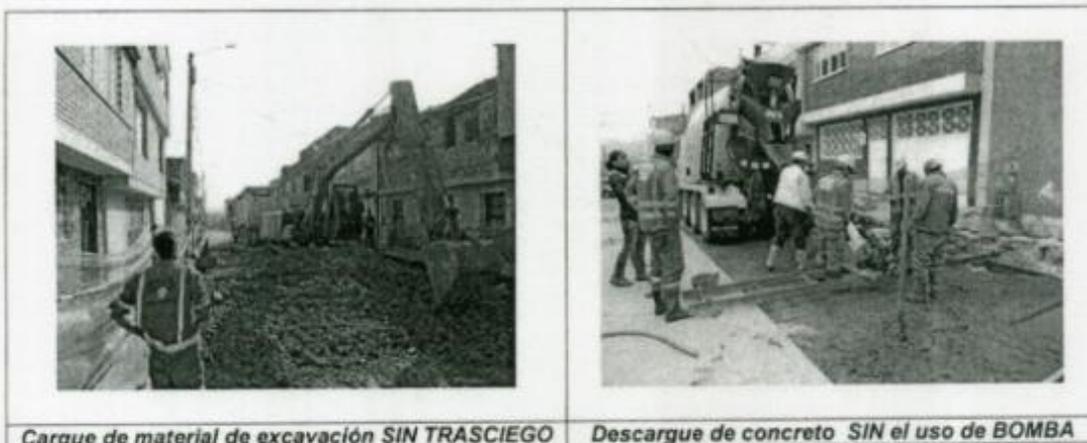
*BARRIO SAN FRANCISCO
Kr 22 (CL 66 sur y CL 67 sur)*

En éste sentido, bien vale la pena hacer referencia a lo acontecido con el segmento vial del Barrio San Francisco, ubicado en la Carrera 22 entre Calle 66 sur y Calle 67 sur, ejecutado por el *CONSORCIO VIAS CB 005*, donde la interventoría le reconoció a la firma contratista la ejecución de las dos actividades. Es así que mediante el ítem *"NP-76 Trasciego de material de excavación"*, se pagó el transporte y/o traslado de material de excavación o granular, dentro del sitio de la obra por un valor total de \$ 6'840.170.00, cuando la grafica muestra la forma como la retroexcavadora realiza el cargue del material proveniente de excavación de forma directa sobre la volqueta. De igual manera, mediante el ítem *"NP-82 Bombeo de concreto"*, la interventoría autorizó el pago por un valor total de \$ 5'785.342.00, de una actividad que no se ejecutó, tal y como se aprecia en la grafica del segmento del Barrio San Francisco, donde claramente se observa la forma como el vehículo que transporta el concreto (mitzer), descarga el material de manera directa sobre la vía, sin la necesidad de impulsarlo o transportarlo a través de una BOMBA, precisamente por las condiciones favorables de acceso que presentaba la vía. Aun así, sin ninguna justificación o respuesta por parte del FDLCB, las dos actividades se le pagaron a la firma contratista, con autorización de la interventoría, en una clara muestra de indelicadeza en el manejo de los recursos públicos y falta de ética profesional por parte de los responsables..

Para el ítem NP-82, donde se hace referencia al *BOMBEO DE CONCRETO MR-43*. Actividad que se le pagó a la firma contratista en la mayoría de los segmentos y *NO SE EJECUTÓ*, tal y como lo ha demostrado la Contraloría de Bogotá en la evaluación hecha a cada uno de los segmentos, salvo algunos casos muy definidos como lo ejecutado en el Barrio Santa Viviana, TV 74 BIS entre CL 75 D sur y Cl 75 C sur, donde se evidenció el *USO DE BOMBA PARA EL TRASLADO DE CONCRETO DESDE EL VEHICULO HASTA LA VIA EN EJECUCION*, así como se muestra en la última foto.

Cargue de material de excavación SIN TRASCIEGO

Descargue de concreto SIN el uso de BOMBA

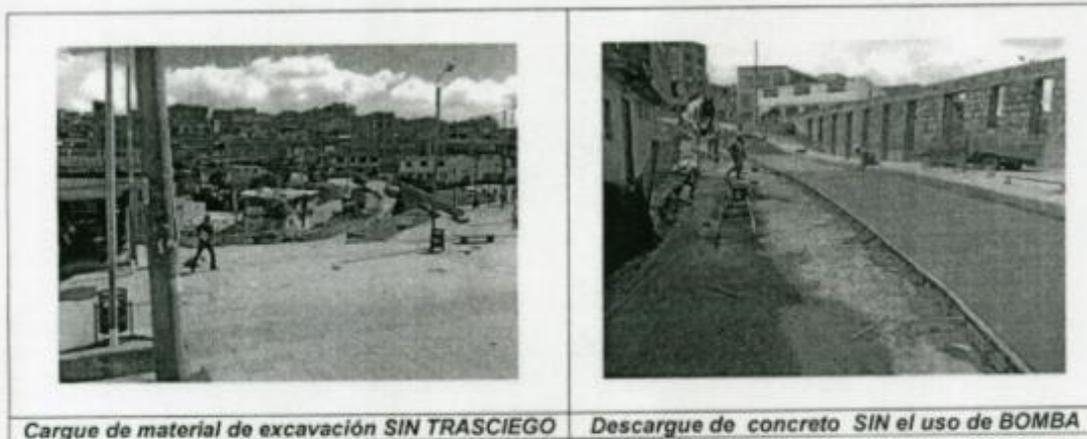
*BARRIO ACAPULCO (FDLCB Potosi Isla)
Kr 43 (CL 73 sur y CL 74 A sur)*

Cargue de material de excavación SIN TRASCIEGO

Descargue de concreto SIN el uso de BOMBA
