INFORME FINAL VISITA DE CONTROL FISCAL

FONDO DE DESARROLLO LOCAL SUBA - FDLS

VIGENCIA: 2012

3.1 CONTRATO DE OBRA PUBLICA N° 031 de 2012 SUSCRITO ENTRE EL FDL DE SUBA Y LA UNION TEMPORAL VIAL SUBA MV.

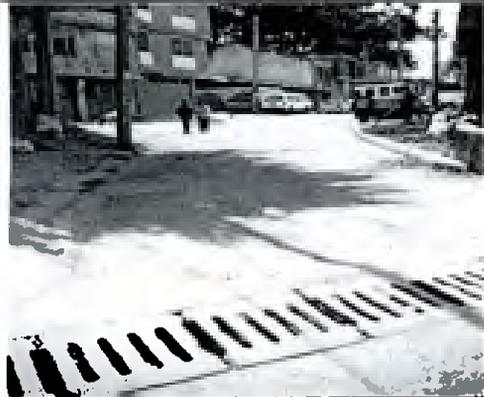
Foto 1: Fisuras y Grietas por Fatigamiento. Se observa una serie de fisuras y grietas interconectadas entre sí, en una etapa muy avanzada de deterioro formando una "malla de gallinero" o "piel de cocodrilo", en todo el segmento.

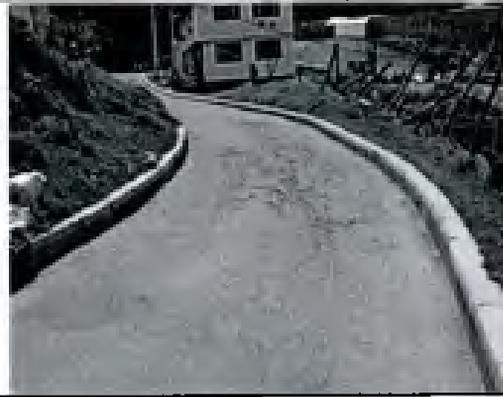
Foto No 2: Fisuras y Grietas en Bloque. Se evidencia agrietamiento que divide el pavimento en trozos aproximadamente rectangulares de diversas dimensiones.

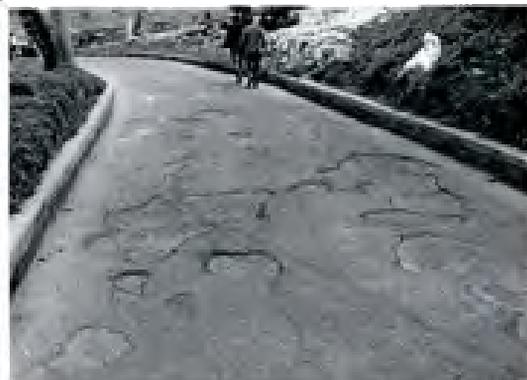
Foto 3: Fisuras y Grietas en Bloque. Se evidencia agrietamiento que divide el pavimento en trozos aproximadamente rectangulares de diversas dimensiones.

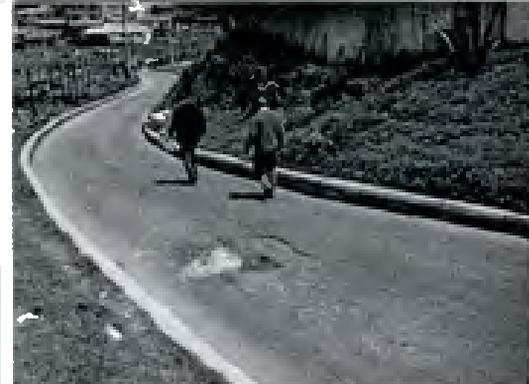
Foto 4: Fisuras y Grietas en Bloque. Se evidencia agrietamiento que divide el pavimento en trozos aproximadamente rectangulares de diversas dimensiones.

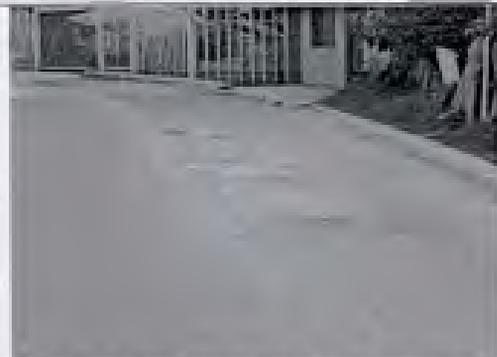
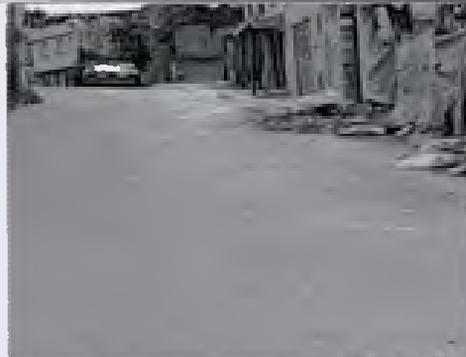
Foto No 6: Se observan las deficiencias constructivas en la colocación de la carpeta del material de fresado. Según inspección visual hay falla funcional debido a la incapacidad del pavimento para proveer una superficie que permita un rodaje de vehículos confortable.

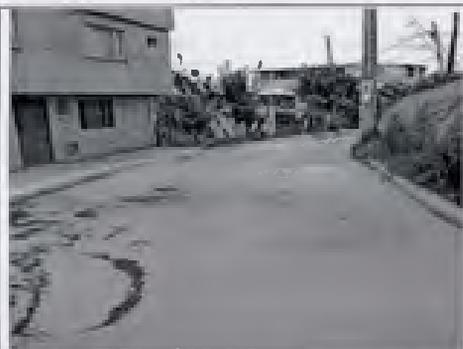
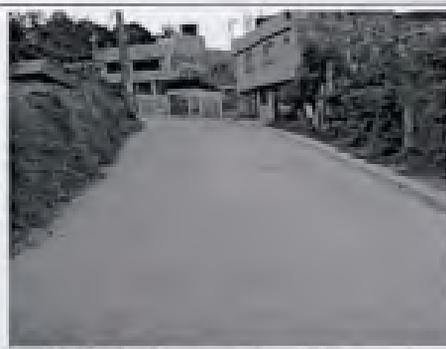
Foto No 7: Se evidencia la diferencia en la calidad de los materiales y la inadecuada terminación de la superficie y/o carpeta asfáltica.

Foto 8: Fisuras y Grietas en Bloque. Se evidencia agrietamiento que divide el pavimento en trozos aproximadamente rectangulares de diversas dimensiones.

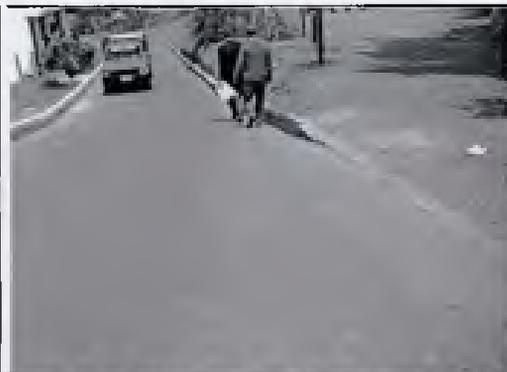
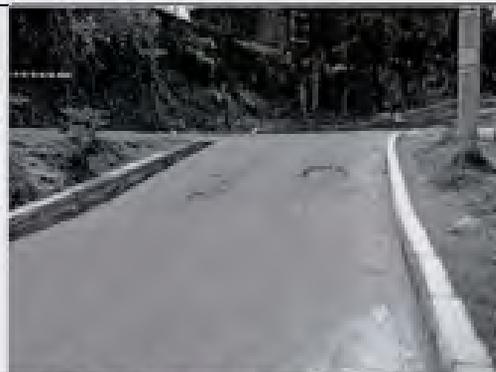
Foto No 6: Se observan las deficiencias constructivas en la colocación de la carpeta del material de fresado. Según inspección visual se observa una falla funcional debido a la incapacidad del pavimento para proveer una superficie que permita un rodaje de los peatones y/o vehículos confortable.

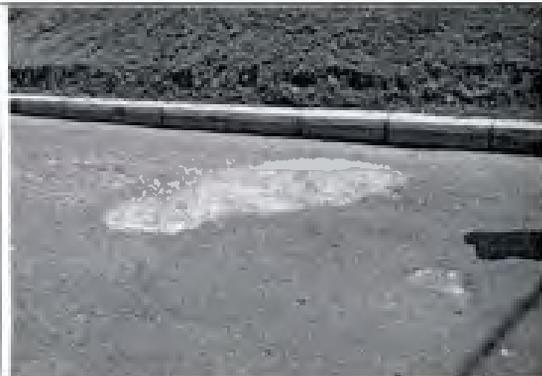
Foto 7: Fisuras y Grietas por Fatigamiento. Se observa una serie de fisuras y grietas interconectadas entre sí, en una etapa muy avanzada de deterioro formando una "malla de gallinero" o "piel de cocodrilo", en todo el segmento.

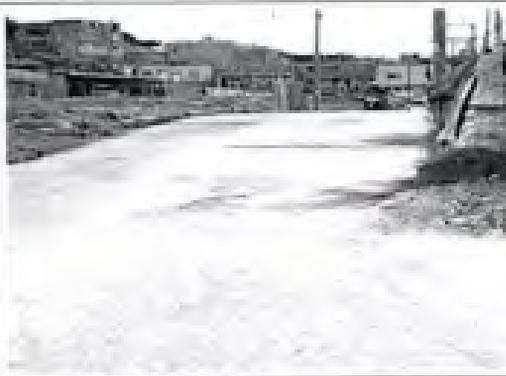
Foto 8: Fisuras y Grietas en Bloque. Se evidencia agrietamiento que divide el pavimento en trozos aproximadamente rectangulares de diversas dimensiones.

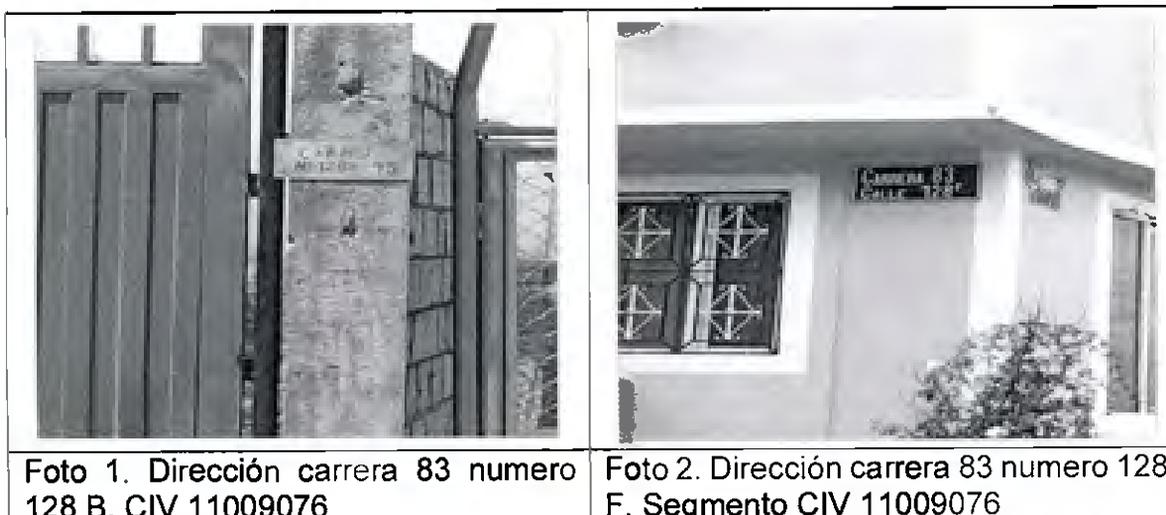
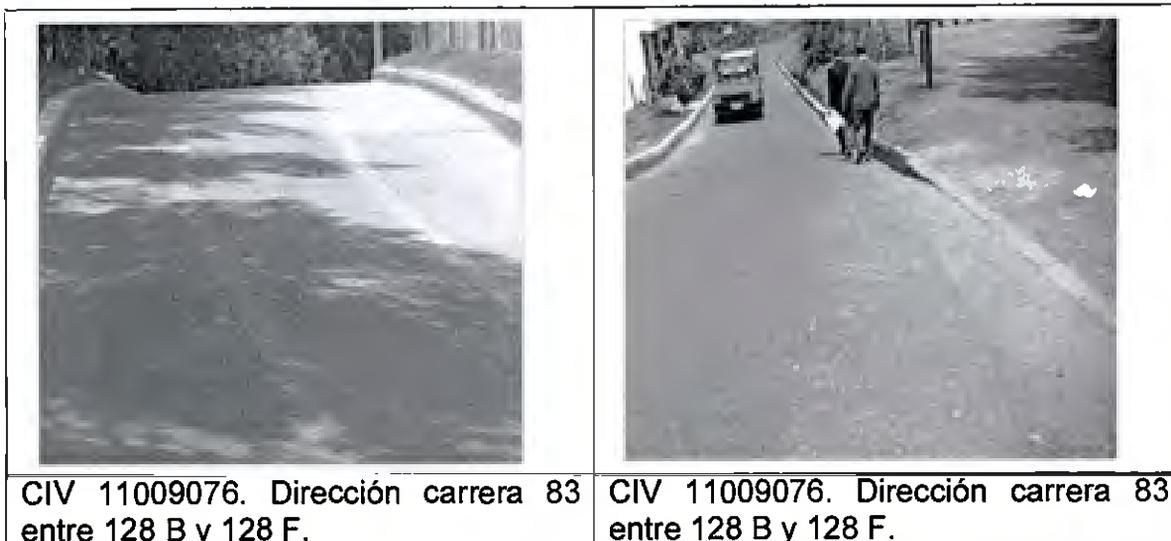
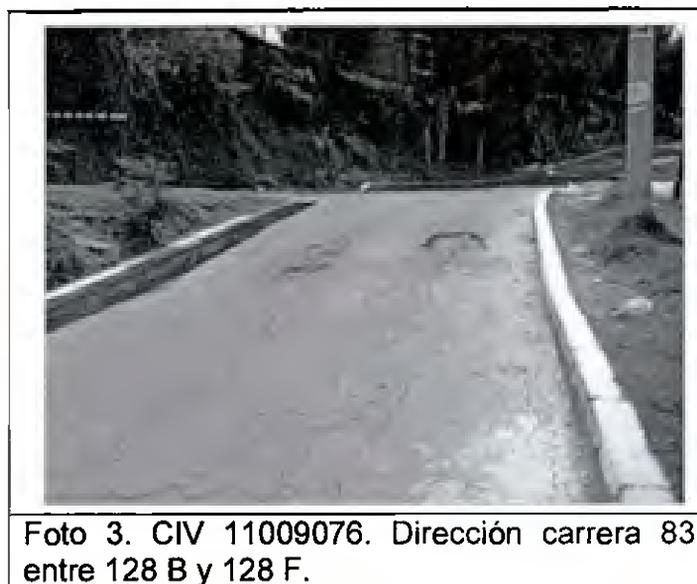
En lo relacionado con el segmento identificado con el Código de Identificación Vial 11009076, la administración manifiesta *“El CIV 11009076 correspondiente a obras de pavimentación (convencional, mezcla asfáltica en caliente) amparada por la póliza de estabilidad específicamente la Kr.83 entre Cl. 128B y Cl. 128 F (sector Monasterio), el mismo se encuentra en buen estado superficial y funcional y estructural y aun así esta incluido dentro de la sumatoria del supuesto detrimento, situación reflejada en cuadro resumen sector camino del indio.”*, sin embargo se encuentra por este ente de control que el segmento referido presenta daños en la estructura del pavimento flexible, tales como fisuras, pérdida de capa estructural y daños superficiales y esta intervención es pavimentación, por tal razón, cuantificado en el informe y como soporte de lo anteriormente expresado se allega registro fotográfico con la ubicación correspondiente a este tramo.
