PLAN ANUAL DE ESTUDIOS - PAE 2005
DIRECCIÓN SECTOR RECURSOS NATURALES Y MEDIO AMBIENTE
SUBDIRECCIÓN DE ANÁLISIS SECTORIAL

**EVALUACIÓN DEL IMPACTO AMBIENTAL GENERADO POR LOS NUEVOS
ASENTAMIENTOS URBANOS A LA ESTRUCTURA ECOLÓGICA PRINCIPAL DE
BOGOTÁ D.C.**

INFORME SECTORIAL

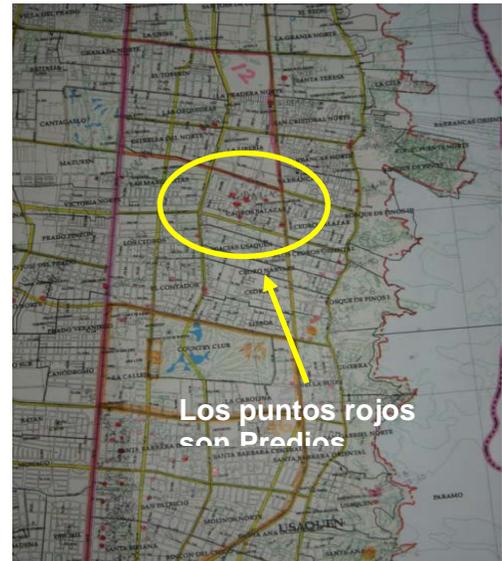
Fotografía 1. Ubicación espacial licencias en cartografía

- Ubicación espacial de las licencias: La ubicación física de las licencias de construcción se realizó mediante dos formas, La primera fue utilizando los planos de las diferentes localidades de Bogotá D.C. (Ver fotografía 1) , ubicando las

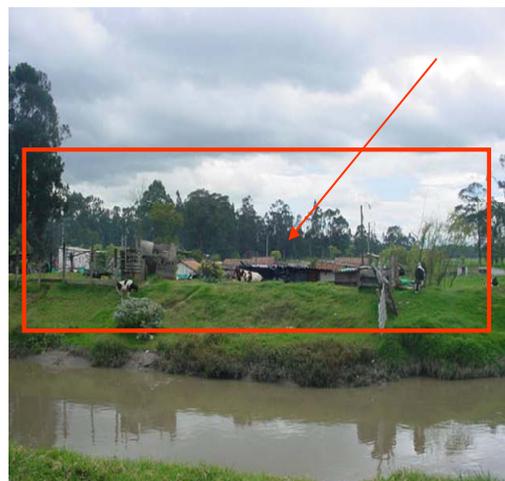
Fotografía 2. Desarrollo sector San José – sobre ronda hidráulica río Tunjuelito

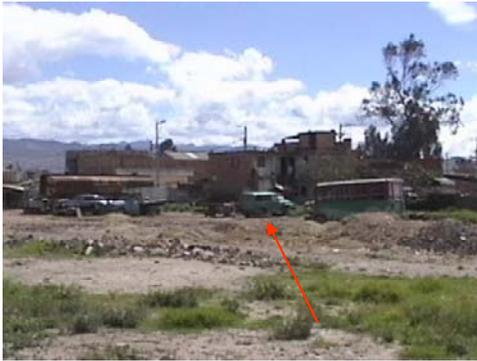
Fotografía 3. Desarrollo sector San Bernardino - La Vega I.

Parqueadero y estación de gasolina dentro del polígono de asentamientos ilegales
Fuente: DAMA – Junio de 2004

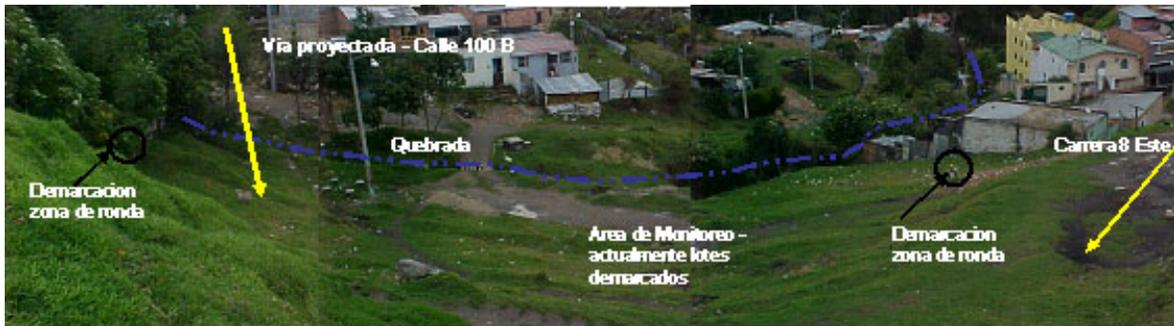
Fotografía 5. Desarrollo ronda Quebrada La Sureña

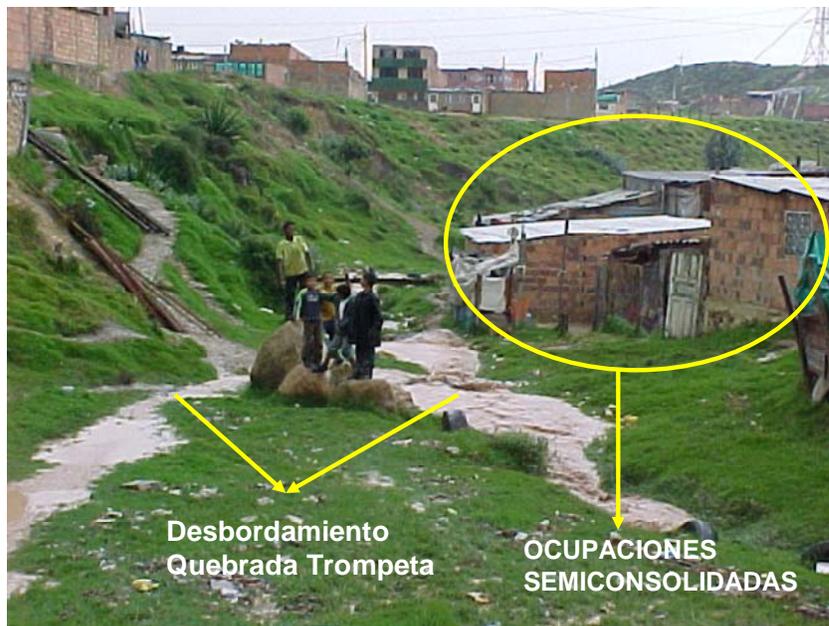
Fotografía 8. Desarrollo Sector Divino Niño – zona de inundación quebrada

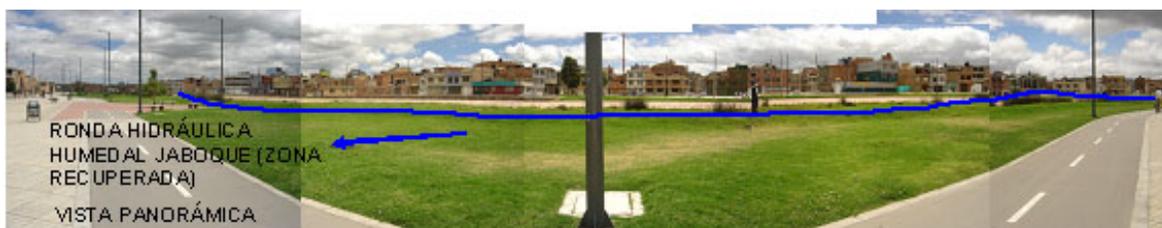
Fotografía 9. Vista panorámica Humedal Jaboque – área recuperada

En la localidad de Engativá se encuentra ubicado el humedal de Jaboque, contiguo a las cuencas de los Ríos Juan Amarillo y Bogotá, entre el Aeropuerto Internacional El Dorado y la Autopista Medellín. Por ser este un ecosistema rodeado de urbanismo, ha sido muy difícil su conservación y protección y como aun quedan áreas que están sin adecuación, es muy susceptible de ser invadido y urbanizado, por esta razón de los 9 puntos de desarrollo ilegal ubicados en la Localidad, 8 están sobre la EEP y de estos, 7 están afectando directamente el humedal.

El uso del suelo en el humedal Jaboque era agrícola hasta hace unas décadas, por eso aun se encuentran en su parte baja fincas dedicadas a cultivos y alguna vegetación nativa, pero debido a la invasión que se esta presentado en los terrenos aledaños, se evidencia erosión, atenuada por la remoción de la capa vegetal, además en algunas zonas se encuentran ubicadas industrias y bodegas, que modifican el uso del suelo destinado a estas áreas y constituyen fuentes de contaminación atmosférica, no obstante, en algunos sectores de los alrededores del humedal, los vecinos vienen desarrollando actividades tendientes al embellecimiento del mismo, como la arborización de sus márgenes y el mantenimiento del pasto que crece bajo estos. Por otra parte existen algunas iniciativas aisladas de vecinos al humedal que han realizado siembras de vegetación con sentido ornamental y en la actualidad algunos miembros de comunidades aledañas al humedal pertenecen a la Red de humedales de Bogotá, institución con la cual vienen desarrollando acercamientos con el fin de asesorarse y conocer diferentes aspectos relacionados con la recuperación del humedal²⁰.

La EAAB adelanta obras de protección y conservación del humedal, se esta realizando la construcción de los interceptores de aguas negras de 18 barrios aledaños y se realizo la reubicación de 130 familias y la adquisición de predios.

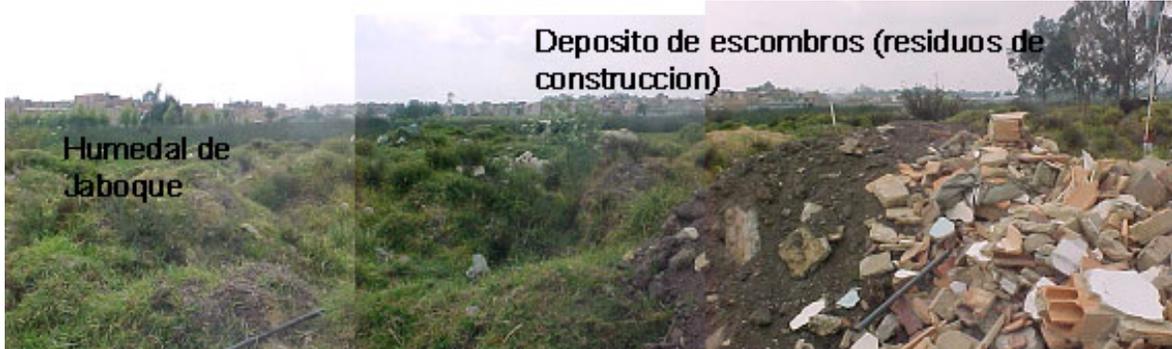
Fotografía 11. Desarrollo Unir II – Evidencias de relleno del Humedal con escombros

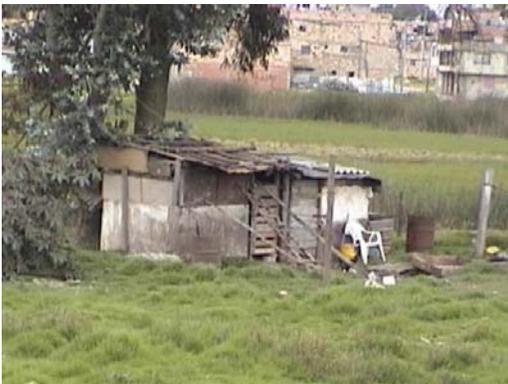
Fotografía 12. Ocupación de tipo provisional – Desarrollo Unir II

En algunos puntos el DPAE²¹, ha hecho demolición y reubicación de predios por la amenaza de inundación a la que se encontraban expuestos, no obstante se evidencio que nuevamente están siendo ocupados por asentamientos provisionales y en algunos casos consolidados, en otros puntos se encontraron sellamientos por parte de la Alcaldía Local en construcciones que no poseían licencia.

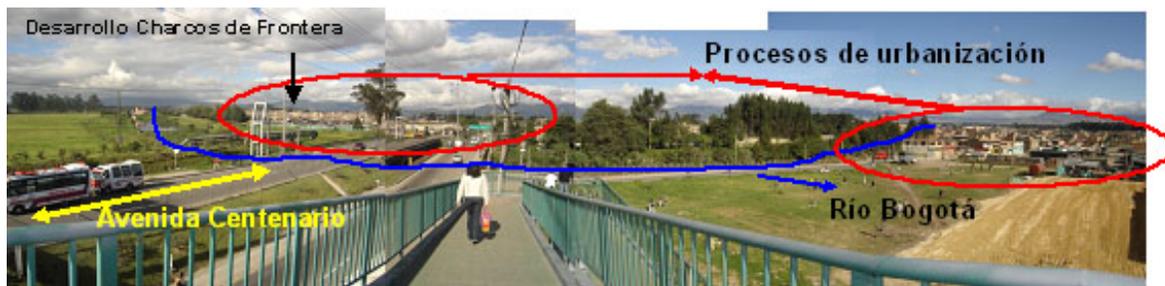
Fotografía 13. Panorámica Río Bogota – Limite de la Ciudad (vía a Mosquera), ocupaciones a lado y lado sobre la Ronda hidráulica

Cuando en 1954, Fontibón es anexo a Bogotá, pierde sus características de municipio. Las antiguas fincas que constituían la mayoría de su territorio fueron loteadas para convertirse más tarde en barrios. Debido al proceso de crecimiento urbanístico y poblacional, acompañado por la proliferación de vías de acceso y de tráfico vehicular, las áreas ubicadas al occidente de la localidad, en los límites de la Ciudad, sobre la Ronda del río Bogotá, han venido siendo urbanizadas y actualmente, parte del área de protección del río se encuentra invadida por desarrollos ilegales como se observa en la fotografía 13.

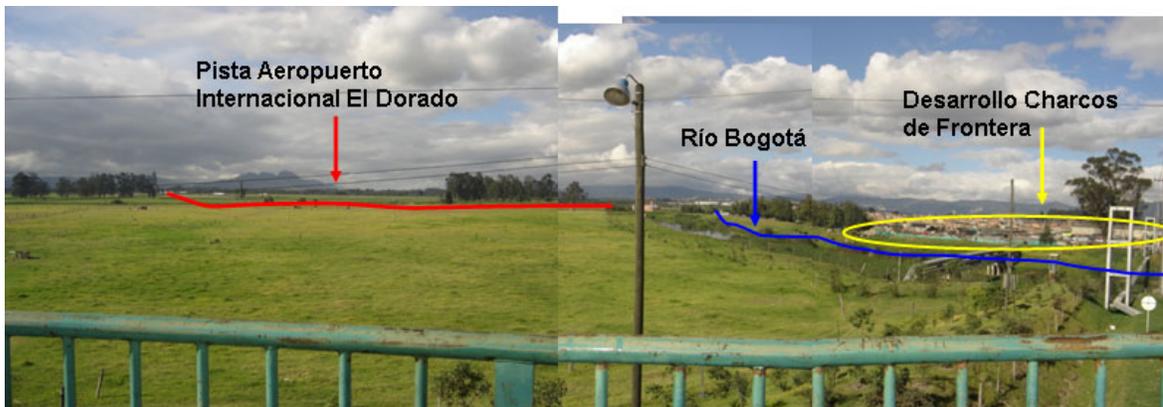
Fotografía 14. Panorámica Desarrollo Charcos de Frontera

Del territorio ocupado por asentamientos ilegales, 6 Hectáreas, es decir, el 43 % del

área total monitoreada, se encuentran ubicadas dentro del área de protección del Río Bogotá.

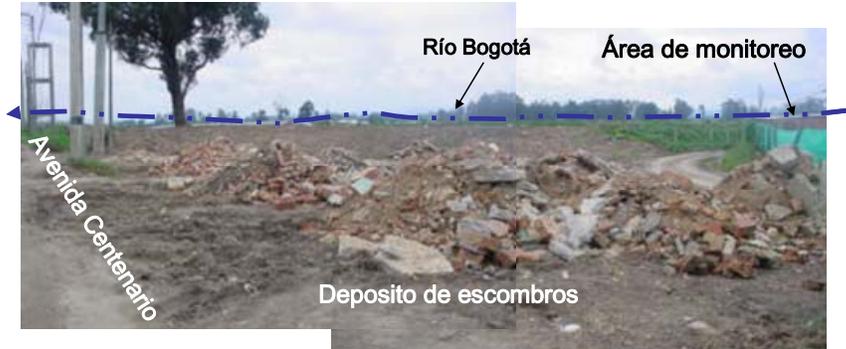
Fotografía 15. Desarrollo Charcos De Frontera

En algunos estudios se habla de que Fontibón está compuesto por unas terrazas alta y baja o áreas adyacentes (por debajo de los niveles de la crecida del río Bogotá) y ya que algunas zonas pantanosas han

sido disecadas o drenadas para urbanizar, como se observa en la fotografía 15. En consecuencia, uno de los problemas más graves es que algunos de sus sectores se encuentran por debajo del nivel de crecida del río, con el consiguiente problema de aguas negras en la superficie e inundaciones, esto sumado a la falta de un eficiente sistema de eliminación de residuos sólidos y sistema de alcantarillado, en los desarrollos nuevos sin consolidar.

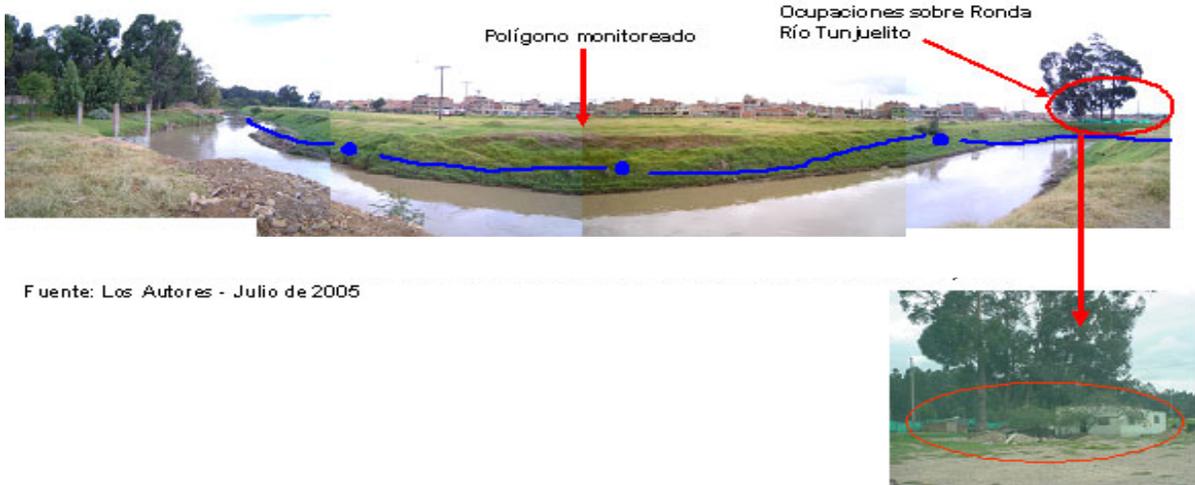
Fotografía 17. Desarrollo Colindancia Nuevo Chile – Villa Rica – Vista panorámica sobre la ronda hidráulica del río Tunjuelito

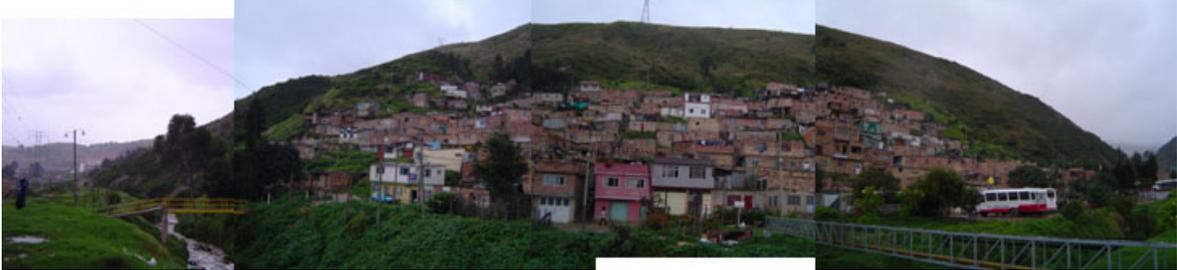
Fotografía 19. Desarrollo Parque Entre Nubes Colindancia Los Puentes Molinos – Afectación Ronda Hidráulica Chiguaza

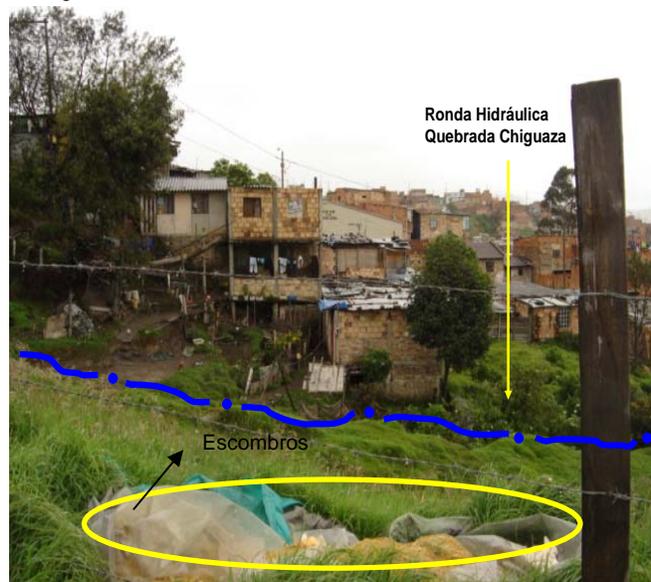
Fotografía 20. Desarrollos Ubicados sobre Ronda Quebrada Chiguaza

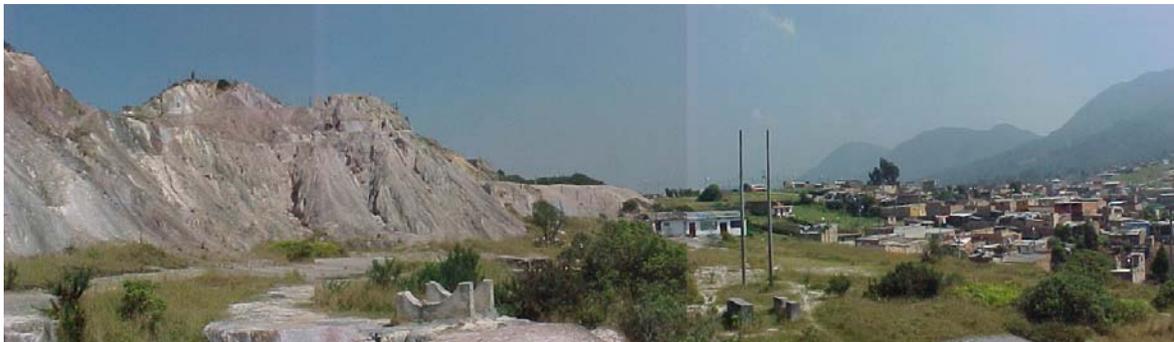
Fotografía 21. Vista panorámica Desarrollo Los Pinos

La comunidad es consciente y trabajan por la protección y sostenibilidad, de los ecosistemas que la Localidad posee, pero esto no es suficiente pues la emigración de familias desplazadas, se evidencia en la invasión de terrenos, en zonas de reserva forestal, contiguas a áreas de explotación de minera (Canteras y Chircales Salomón Parra, San Marcos y La Vacata), que actualmente están abandonadas.

El Parque Entre Nubes, en donde se encuentra ubicados los desarrollos San German, Las Gaviotas y Los Pinos, es un área susceptible a ser urbanizada de forma ilegal, presentando alto riesgo por deslizamientos debido a los procesos erosivos, (Cárcavas y Surcos) con grandes áreas desprovistas de cobertura vegetal que son utilizadas para la construcción de predios hecha por urbanizaciones tanto de tipo legal como ilegal.

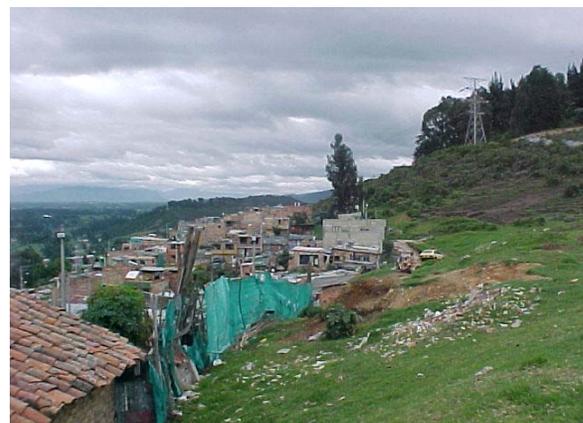
Fotografía 22. Desarrollo: Colindancia Tuna Alta Bella Vista

Dentro de las áreas monitoreadas se encontraron 39 ocupaciones ubicadas en la zona rural, seguida por un 15.2% para el área urbana y 5.8% para zonas de protección ecológica, que están representadas en 21 ocupaciones de origen. Haciendo parte de las áreas de protección ecológica (El Cerro Conejera, Humedal Juan Amarillo y Córdoba), la Localidad de Suba presenta un gran deterioro ambiental, que se evidencia en la inadecuada

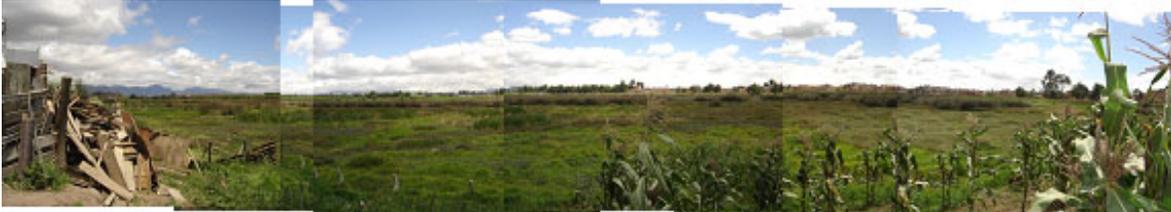
Fotografía 23. Vista panorámica humedal Juan Amarillo

como resultado de la evaluación de impactos para la localidad de Suba, se evidenció que presenta un elevado nivel de degradación en todos sus componentes ambientales; iniciando por el Hidrosférico, el cual se ve afectado por la invasión de la ronda hidráulica de los Humedales Juan Amarillo y Córdoba, (Generando vertimientos, residuos convencionales y relleno con escombros).

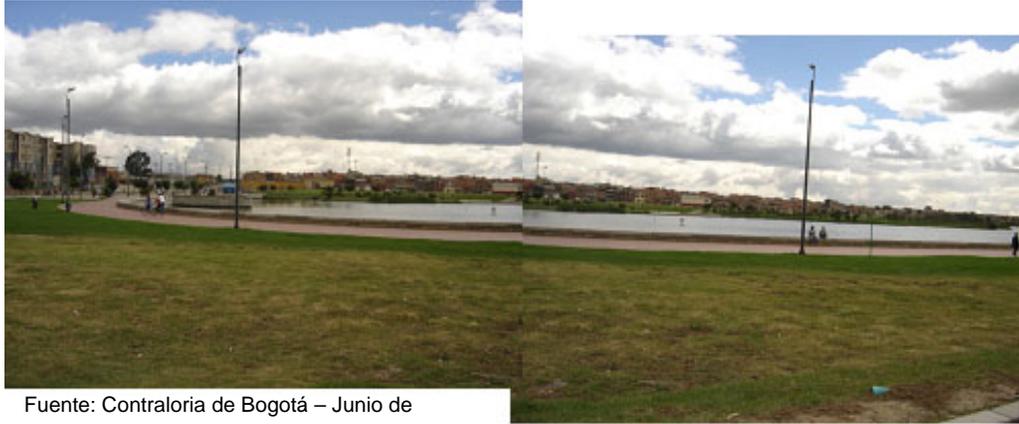
Fotografía 24. Humedal Juan Amarillo, Área Recuperada

El componente Biosférico es afectado por el desplazamiento de especies en áreas de reserva forestal y por la intervención en ecosistemas de gran importancia para el Distrito; la degradación en la calidad del aire se presenta por la generación de olores nauseabundos producto de la descomposición del material orgánico en los humedales.

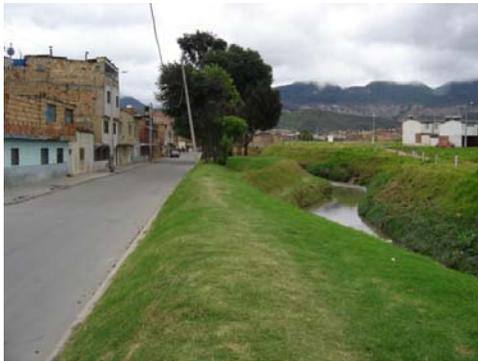
Fotografía 25. Ronda Hidráulica Río Tunjuelito

Con la evaluación de impactos ambientales se concluyó que la calificación ecológica dio entre Muy Alto y Medio para todos los componentes, debido a que la afectación se está dando en el área periférica del Río Tunjuelito, el componente más afectado es el Biosférico, ya que la capa vegetal que rodea la rivera del río está siendo degradada de manera preocupante; los componentes Litosférico e Hidrosférico se ven afectados en menor medida especialmente por la generación de procesos erosivos e invasión de la ronda.

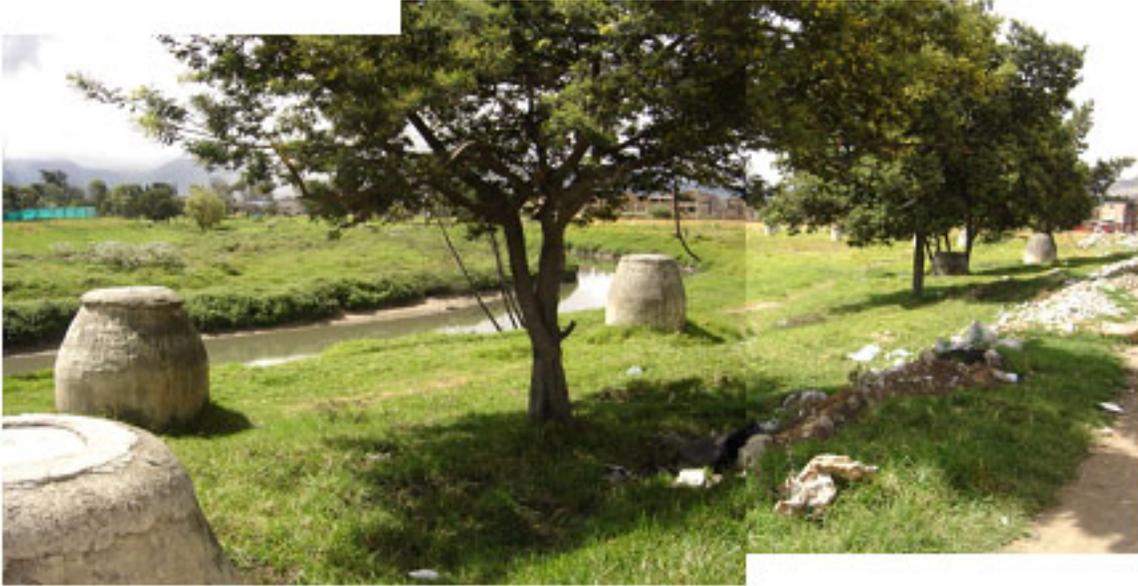
Fotografía 26. Degradación del área de manejo y preservación del río Tunjuelito

Como se puede evidenciar en la fotografía el área de manejo y protección especial del río Tunjuelito, se ha venido degradando por la instalación de redes de alcantarillado público, remoción de la capa vegetal ribereña, la disposición de escombros y basuras domésticas por parte de los habitantes de la zona; donde la proliferación de vectores y generación de olores nauseabundos son el principal factor de degradación.

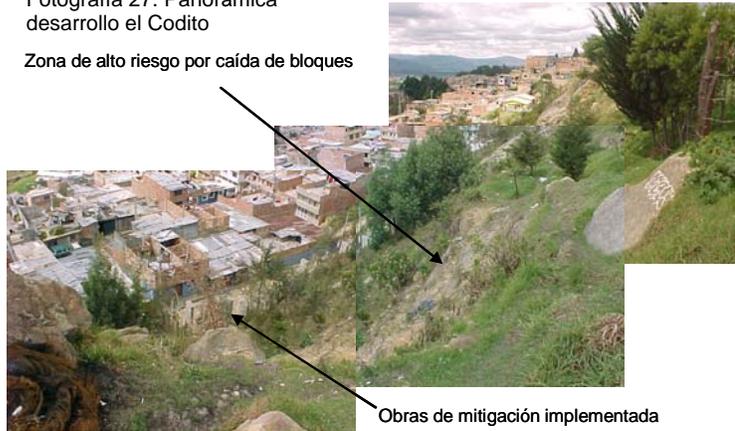
Zona de alto riesgo por caída de bloques

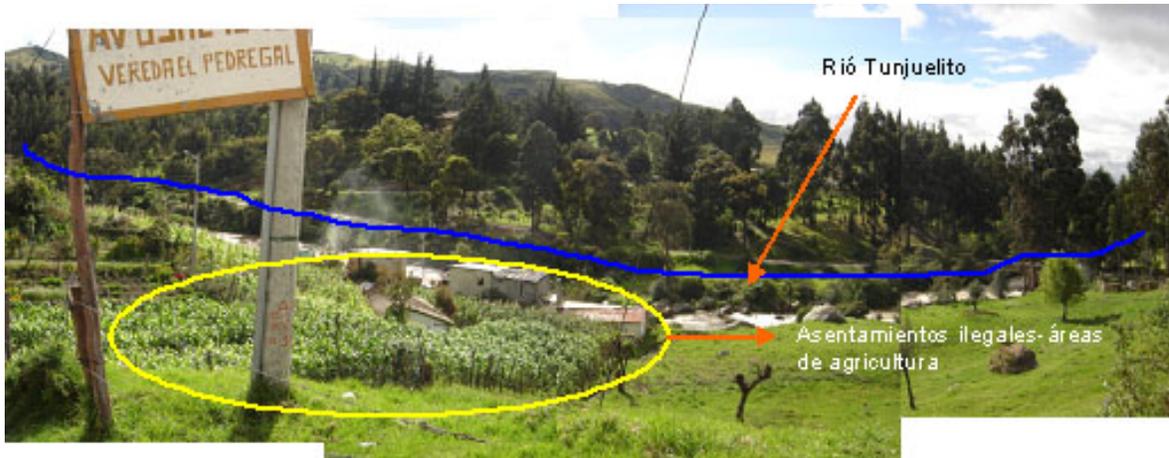
Fotografía 29. Panorámica sector-vereda el Pedregal

La zona presenta alta productividad Agrícola y áreas de Pastoreo, la cuales han sido intervenidas por el desarrollo desmesurado de las ocupaciones, limitando así el área disponible para cultivo y generando contaminación en la zona.

El desarrollo industrial en la zona generó impactos significativos en todos los sistemas ecológicos, por ejemplo la explotación de canteras por parte de Ladrilleras el cual genera erosión y desestabilización de los suelos; así como el sector Porcícola con el desarrollo incontrolado de vertimientos y desechos dispuestos en el río Tunjuelito.

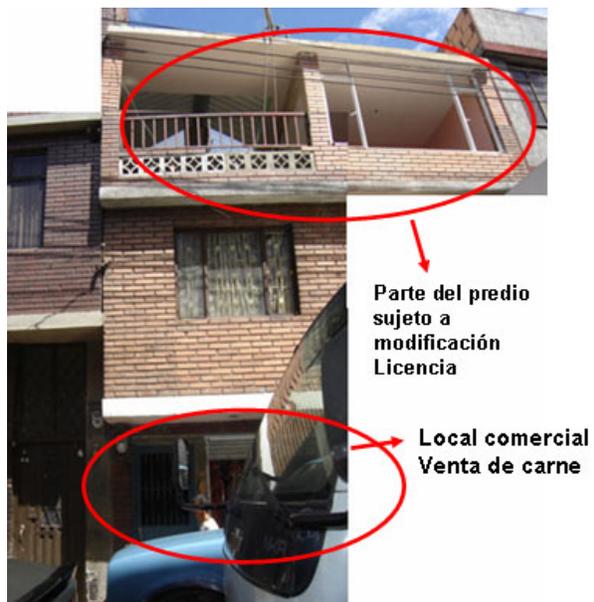
Fotografía 30. Predio licenciado LC 04-4-0719

La zona en la que se encuentra ubicado el predio, corresponde a un área de 6 manzanas (ver figura 2) todas ubicadas sobre el costado occidental de la Autopista Sur a la altura del Frigorífico Guadalupe, principal centro de expendio de carnes de la ciudad, en la mayoría de los predios ubicados allí, funcionan locales de expendio, procesamiento y distribución de carnes, (fotografía 30), el área se encuentra rodeada por la ronda del río Tunjuelito y presenta un alto grado de amenaza por inundación, además muestra un alto grado de urbanización y el cuerpo de agua circundante se encuentra afectado por el vertimiento de aguas

industriales y grandes cantidades residuos sólidos.

Esta zona es considerada como comercial de acuerdo a la zonificación local y la licencia que se expidió específica que es para una vivienda de tres pisos destinada a industria y comercio, pero como se verifico en la visita (fotografía 30), solamente el primer piso esta destinado a este uso mientras que los otros dos pisos están destinados a uso residencial, además la gran mayoría de los predios de la zona presentan características muy similares, generando un alto riesgo para la población que habita en el lugar, por proliferación de enfermedades o infecciones generadas por los vertimientos superficiales de residuos biosanitarios, provenientes los establecimientos del lugar.

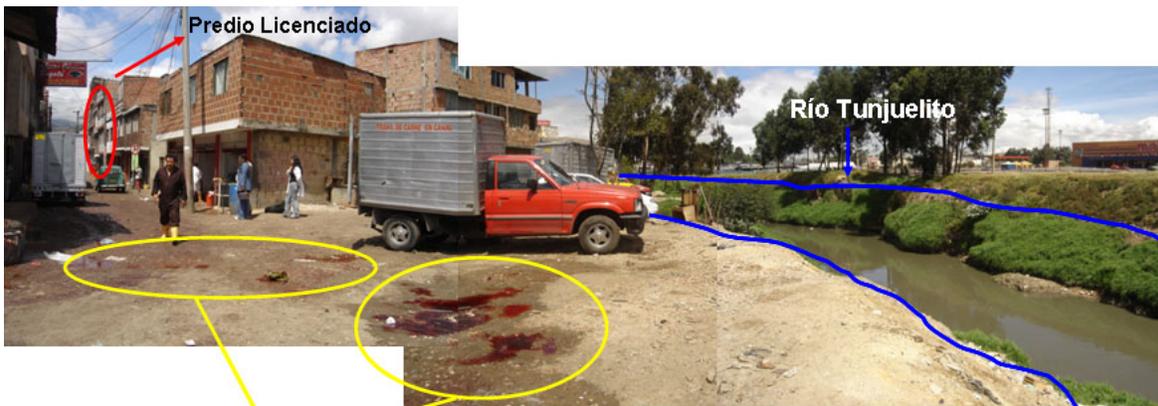
Fotografía 31. Vista Panorámica Ronda Hidráulica Río Tunjuelito - Predio Licenciado

En este caso, el Río Tunjuelo y su ronda son los sistemas naturales afectados, más por la clase de actividades que se desarrollan en el lugar donde se encuentra ubicado el predio, que por su construcción. Los componentes mas afectados resultan ser el litosférico y el hidrosférico, ya que el lugar presenta un alto grado de contaminación del suelo por vertimientos superficiales de residuos peligrosos (fluidos provenientes del procesamiento y distribución de carne de ganado bovino y porcino) (fotografía 31).

La estética del lugar en general es pésima por el estado de la ronda del río y la contaminación del mismo, otro factor que atenúa el impacto paisajístico y visual es la mala disposición de los residuos originados por la industria (residuos de carne, huesos y partes del ganado) y el estado de las vías sin pavimentar.

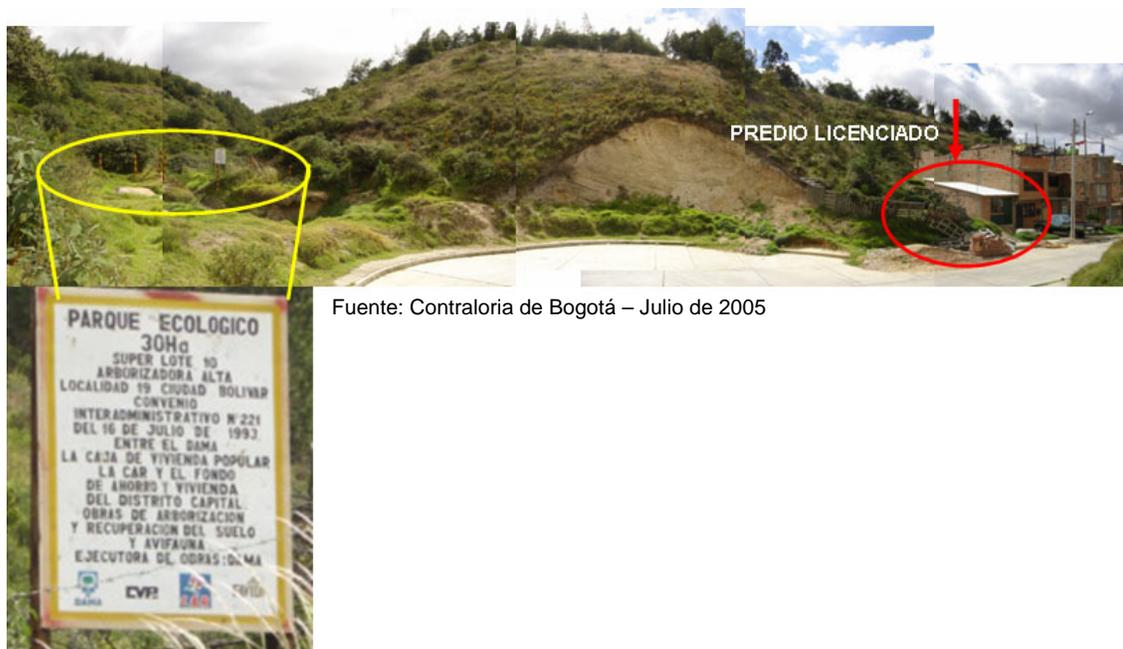
Fotografía 32. Predio dentro de la zona de protección del Parque ecológico Arborizadota Alta

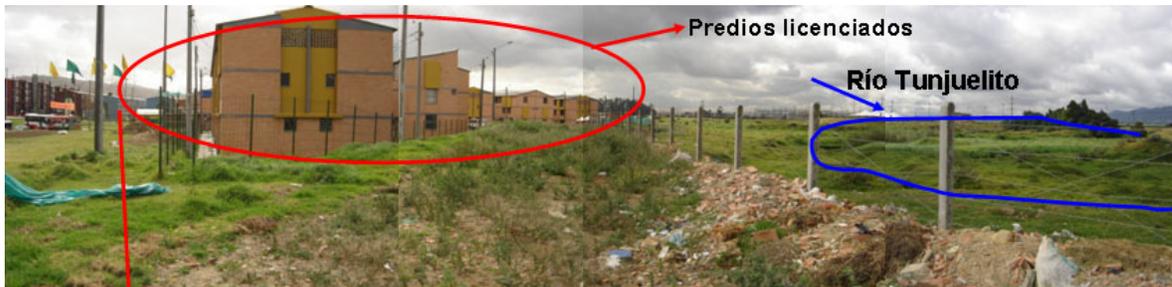
Fotografía 33. Urbanización Casa Grande del Tunal 3

Los urbanizadores con el ánimo de desarrollar sus proyectos y dar soluciones económicas de vivienda, construyen sobre zonas que aunque en teoría no afectan la EEP si presentan grave riesgo a la población por la cercanía con los cuerpos de agua, como se observa en la fotografía 33 y además en este caso, el río Tunjuelito que pasa por el costado de las edificaciones, transporta aguas contaminadas, proliferando la aparición de vectores y malos olores, factor negativo para el bienestar de quienes allí habitan.

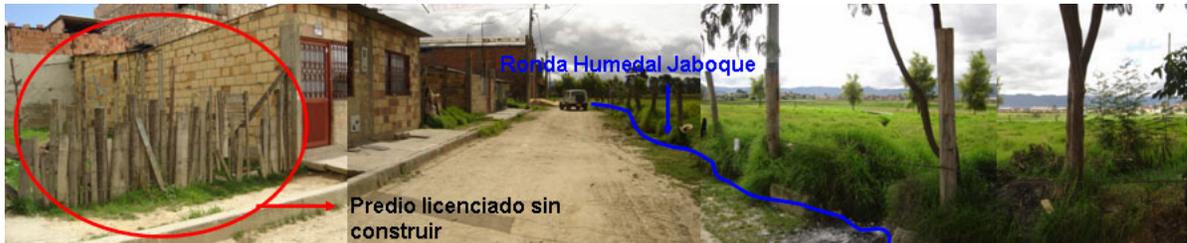
Fotografía 34. Panorámica predio licenciado sobre el límite de la ronda del Humedal, aun sin construir

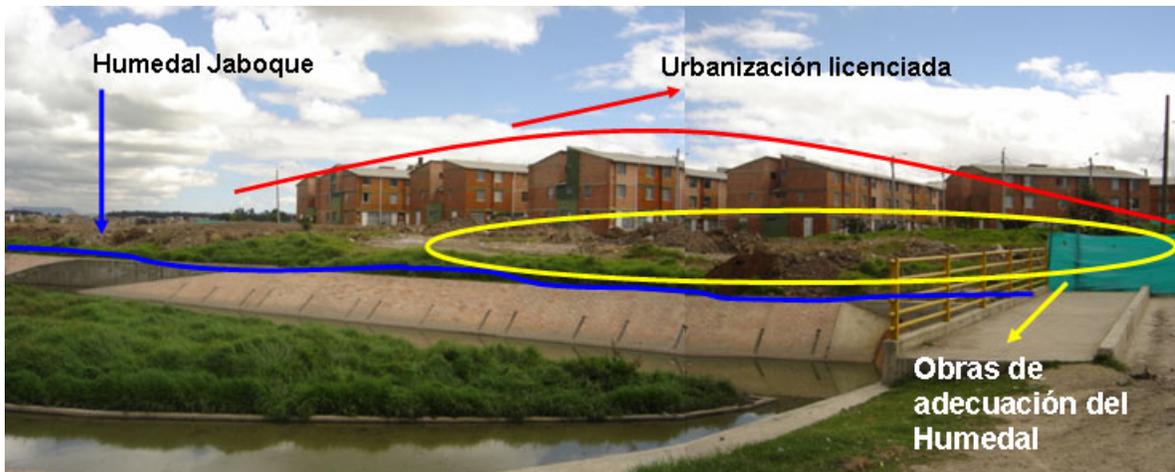
Fotografía 35. Predio Licenciado LC 04-1-0411

Panorámica Predios licenciados en antigua ronda del Humedal, se evidenciaron los trabajos de adecuación que se están llevando a cabo por la EAAB, no obstante del humedal solo queda una pequeña franja de vegetación en el centro de “un canal colector de agua negras”.

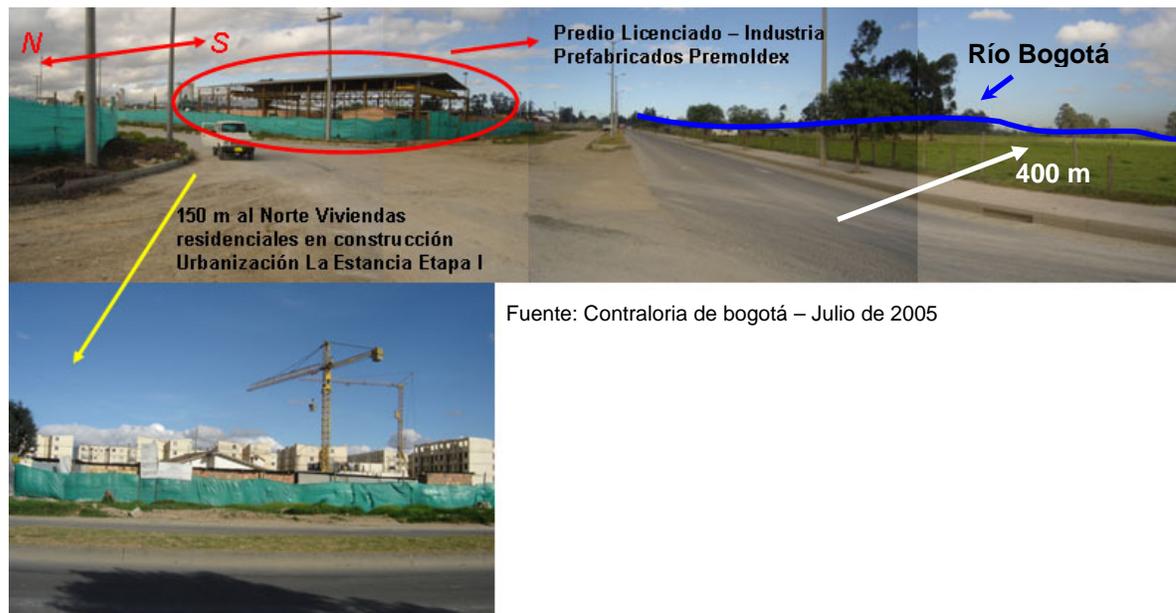
Fotografía 36. Vista Panorámica Predios licenciados en la Localidad de Fontibón

El área donde se encuentran ubicados los predios son consideradas dentro del POT de Bogotá, como zonas de desarrollo industrial y comercial, por esta razón, aunque las industrias posean los permisos ambientales necesarios y cumplan con las normas, se están generando impactos importantes, debido a la inminente cercanía con el área residencial, como se observa en la fotografía 36, en el caso de la Industria Prefabricados Premoldex, se evidencio en la visita de campo que alrededor de esta, se encuentran ubicados dos nuevos proyectos industriales, en la parte posterior, se esta instalando una planta concretera de propiedad de Cementos Boyacá y al costado derecho se construye un complejo de bodegas, en el mismo sentido 150 m al norte se encuentran ubicadas la casas de la Urbanización La Estancia I Etapa, que corresponden a la segunda licencia evaluada, por eso se presenta una grave deficiencia de la calidad del aire en la zona ya que debido a las emisiones de las fuentes fijas descritas anteriormente la calidad del aire no es la mas adecuada para una población que tiene que permanecer expuesta a esta contaminación, las 24 horas del día, además, por la cercanía con la ronda hidráulica del río Bogotá se determino que el componente biosférico se veía afectado, ya que como en la mayoría de los casos evaluados, la dinámica de urbanización de los sectores donde se encuentran ubicados los predios licenciados ejerce presión sobre el ecosistema y hace el área susceptible a ser urbanizada tanto legal como ilegalmente.

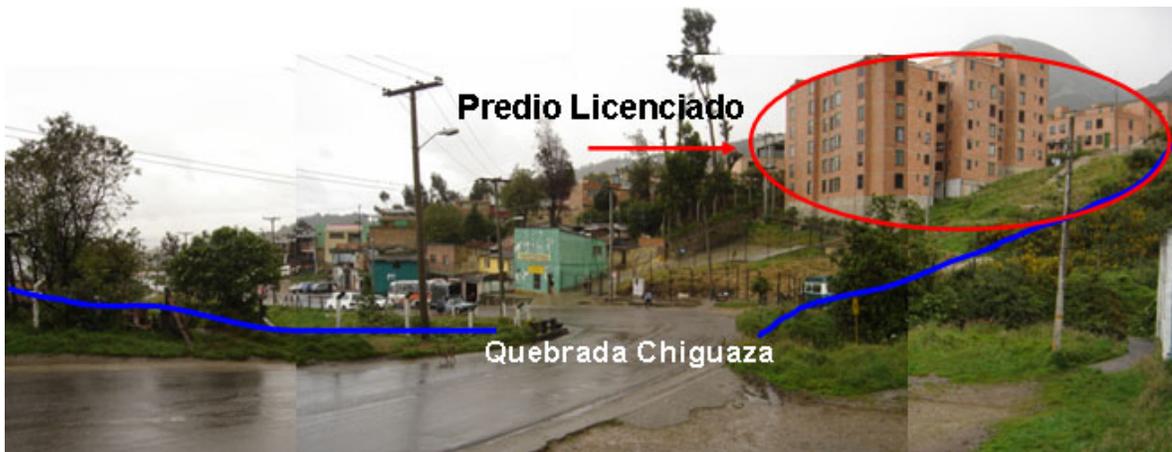
Fotografía 37. Panorámica predio licenciado LC 04-5-0850, intervención Cerros Orientales y Ronda de protección Quebrada Chiguaza (Sentido Sur - Norte)

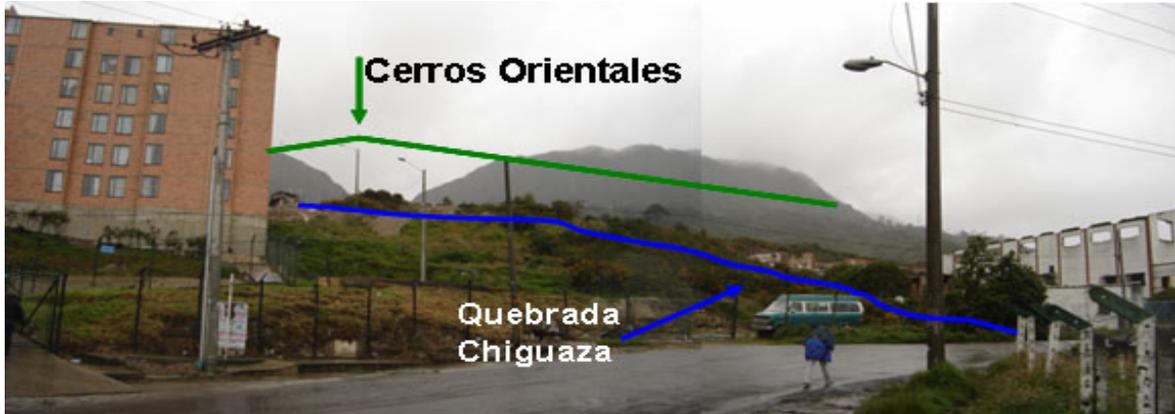
Fotografía 38. Panorámica predio licenciado LC 04-5-0850, intervención Cerros Orientales y Ronda de protección Quebrada Chiguaza (Sentido Norte - Sur)

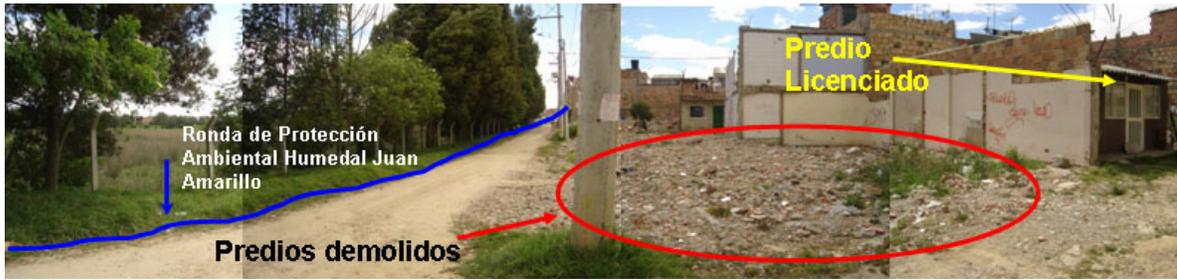
Fotografía 39. Licencia LC 04-4-0838 otorgada por la Curaduría Urbana No.4

De los seis predios que se identificaron dentro de la EEP, cuatro se encuentran sobre la Ronda Hidráulica del Humedal Juan Amarillo, en el costado noroccidental, precisamente sobre la zona que aun no presenta cerramientos o obras de aislamiento por parte de la EAAB, lo que hace que estos predios contribuyan con el proceso de urbanización de la zona, invadiendo y rellenando cada vez mas la zona de amortiguamiento del humedal.

El componente Biosférico e Hidrosférico, resultan ser los más afectados por la degradación y pérdida de áreas de inundación (en el caso del Humedal), la EAAB, dentro de su programa de conservación de humedales, ha realizado compra y demolición de algunos predios, con el fin de evitar la invasión de la Ronda del Humedal, como se observa en la foto 39, donde se evidencia que los predios demolidos estaban colindando directamente con la cerca de cerramiento del humedal, haciendo la zona mas susceptible a continuar siendo urbanizada y generando contaminación por vertimientos y residuos sólidos que son depositados en el humedal, no obstante fue otorgada la licencia de construcción para el predio vecino de los que ya habían sido demolidos por parte de la Curaduría Urbana No. 4 sin tener en cuenta los conceptos de la EAAB y la DPAE, debido al riesgo de inundación que presentan los terrenos donde se encuentra ubicado el predio.

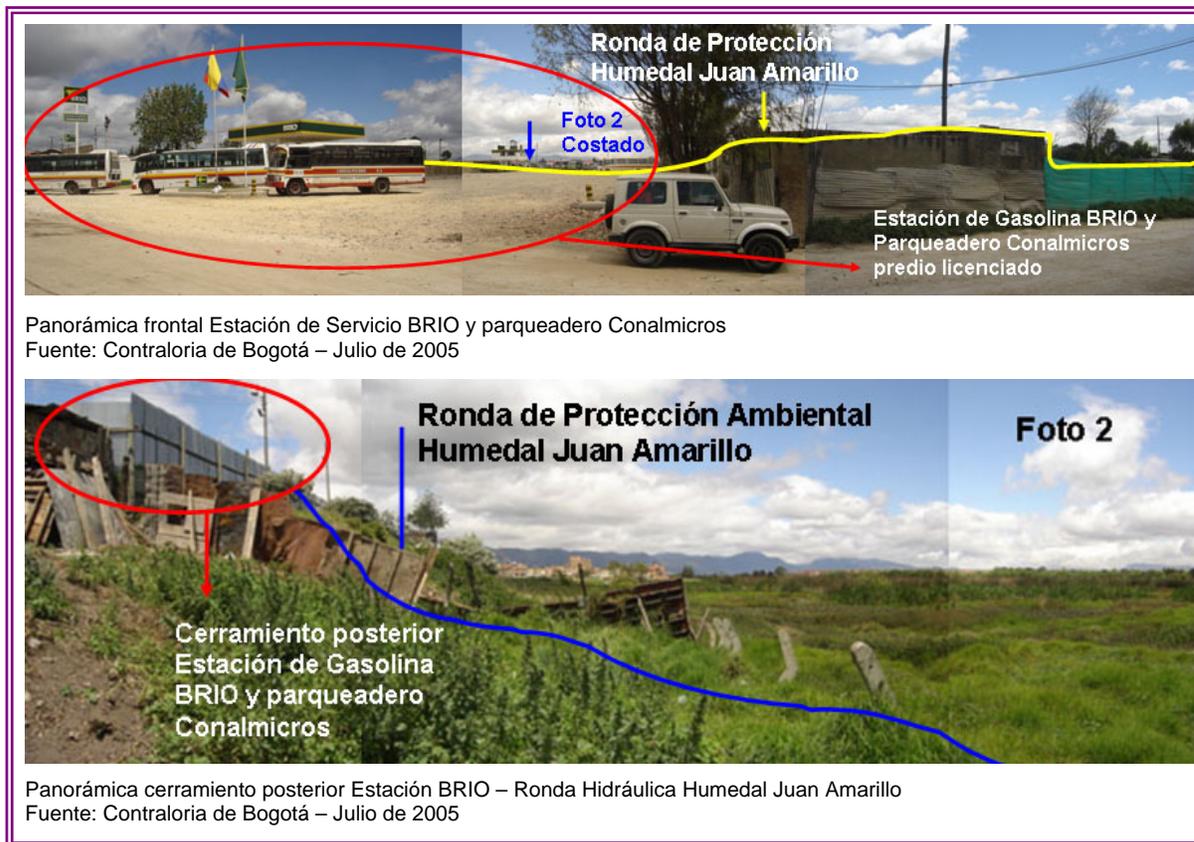
Fotografía 40. Estación de Servicio BRIO

Otro caso encontrado y que resulta preocupante es de la Licencia 04-4-0959 otorgada por la Curaduría Urbana No. 4, para la Estación de servicio BRIO y parqueadero de buses de transporte urbano, que aunque cumple con todo lo estipulado en la licencia en cuanto los permisos de funcionamiento, estudios de suelo y obras de estabilidad del terreno, fue otorgada sin tener en cuenta la inminente cercanía con la ronda del Humedal y sin tener en cuenta el riesgo por contaminación al que esta sometido el acuífero, si se llegan a presentar escapes de combustibles, además en la parte trasera del predio, zona que colinda directamente con el humedal, como se observa en la fotografía 40 funciona el paradero y taller de reparación de la flota de Buses Conalmicros, generando contaminación atmosférica y vertimientos superficiales de combustibles, aceites y solventes que van a para directamente al humedal.

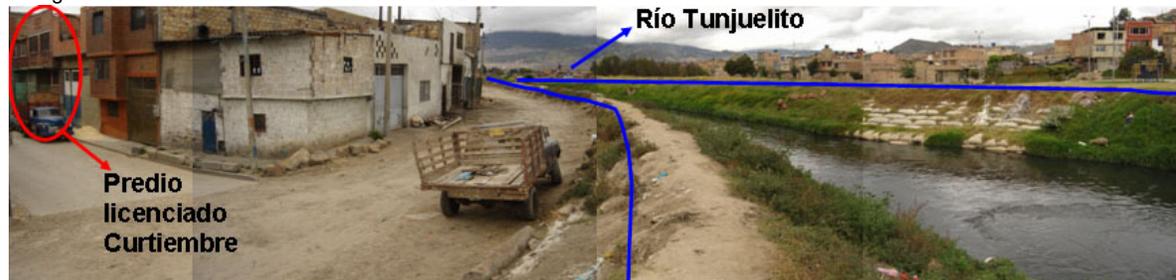
Fotografía 41. Panorámica Licencia Barrio San Benito

Tanto el predio evaluado como los predios circundantes a este son la mayoría destinados a el funcionamiento de pequeñas y medianas industrias de curtido de cueros, por lo tanto para la expedición de una licencia de construcción o modificación en esta zona, la Curaduría urbana, debe exigir la presentación de los documentos que acrediten que el titular de la licencia, posee todos los permisos y autorizaciones ambientales y legales para su funcionamiento, expedidos por la correspondiente autoridad ambiental; en este caso se exigió el certificado de vertimientos que expide el DAMA, aunque durante la inspección no fue posible corroborar la adjudicación y características de dicho permiso, se sabe que algunas de estas industrias realizan vertimientos sin control a la quebrada.

Los olores provenientes del procesamiento de las pieles son muy fuertes y constantes, por lo que esta zona no es compatible con otros tipos de uso del suelo, a pesar de esto se pudo evidenciar que en el lugar existen predios destinados a la vivienda y expendio de alimentos. Como se puede observar en la fotografía 41 el predio queda alejado de la ronda hidráulica, no obstante debido a la presencia de viviendas en la zona se presentan grandes impactos, en cuanto a la generación de olores ofensivos y contaminación por residuos sólidos generados por algunos establecimientos que no posee un adecuado manejo de los mismos.

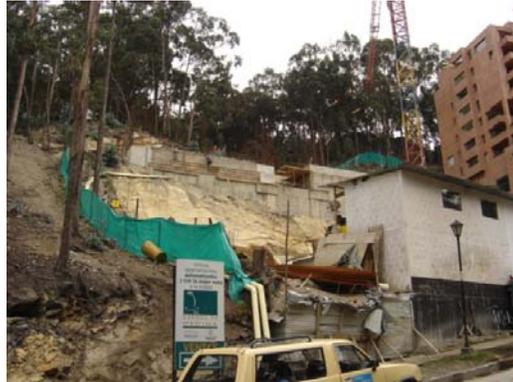
Fotografía 42. Construcción en zona de Cerros Orientales (LC 04-1-0013 – edificio “Cerros de Medina”)

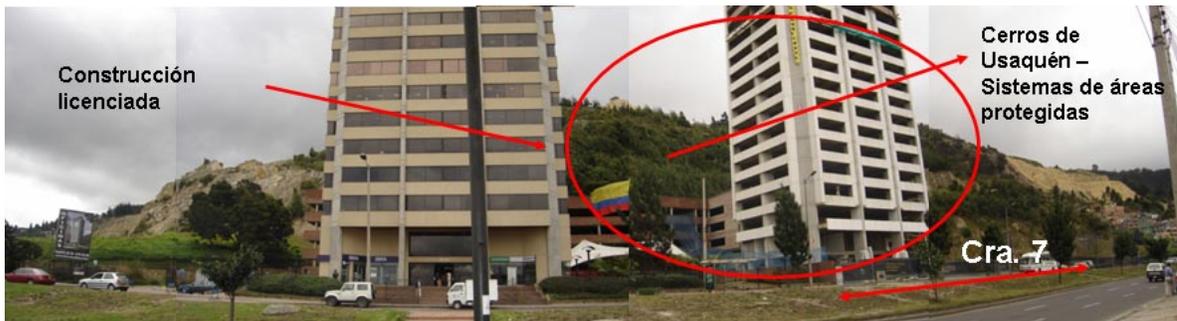
Fotografía 43. Construcción para Oficinas (LC 04-2-0406)

Los impactos ambientales generados por las construcciones licenciadas en esta localidad son todos de tipo negativo, el componente Biosférico es el que mas afectado se ve, ya que se están interviniendo zonas de protección y manejo especial, siendo taladas y erosionadas, característica que afecta igualmente le componente litosférico, generando riesgo por deslizamientos, gracias a la erosión formada a partir del descapote y remoción de material inerte para la adecuación de los terrenos.

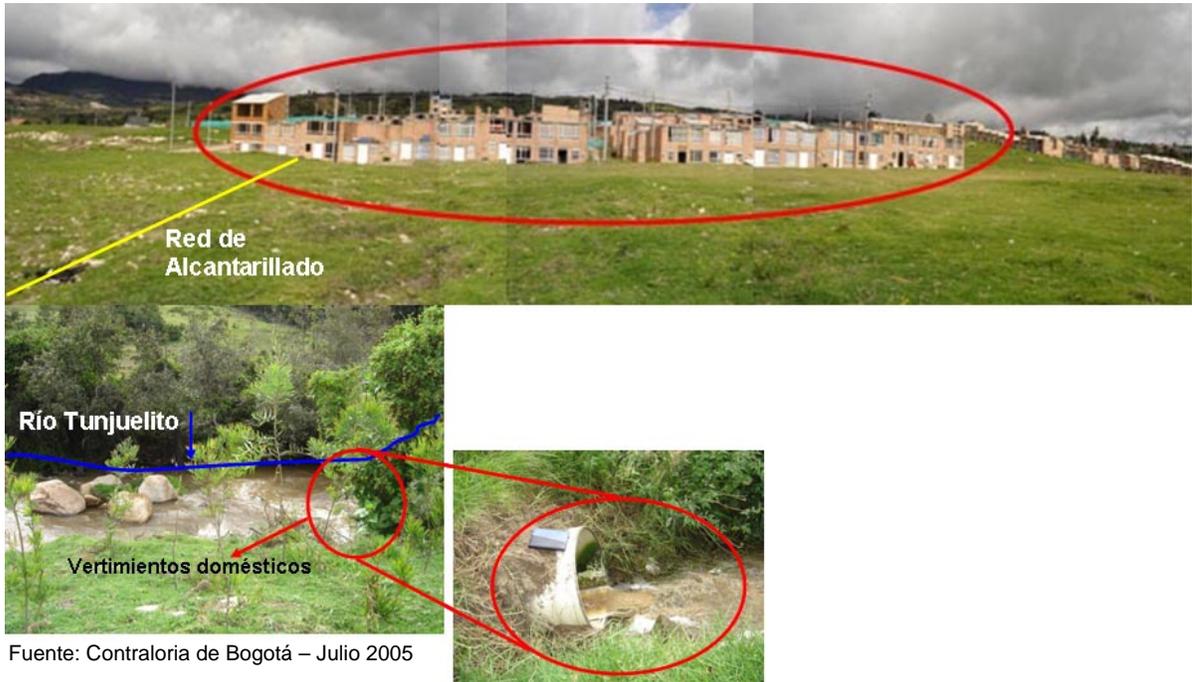
Fotografía 44. Vista Panorámica Agrupación Villa Verde

De acuerdo con la calificación ecológica, según su importancia, los componentes Litosférico y Biosférico presentan el mayor grado de afectación, debido a su ubicación en áreas de protección especial y en terrenos que no poseen las características geológicas adecuadas para la ubicación de asentamientos, como es el caso de la “Agrupación Villa Verde”,(LC 04-1-0194), (fotografía 44), predios localizados en zona alta de los cerros surorientales, presentando riesgo por remoción en masa, adicionalmente durante la revisión del expediente, se evidencio que en el estudio de suelos presentado, se aclara *“según el mapa de sectorización geotécnica de estabilidad, el lote se encuentra localizado dentro de las zonas 2 y 5 de estabilidad de laderas, estabilidad que esta controlada por el régimen hidrológico de las laderas aferentes con una componente muy importante de aguas de infiltración que afloran en la ladera contigua al río Tunjuelito. La composición de los materiales que configuran las laderas favorecen la transición de aguas subsuperficiales dada su permeabilidad. Así mismo la presencia de estas aguas originan un proceso de saturación de los materiales mas superficiales que han generado localmente movimientos lentos de reptación”*; en conclusión la licencia fue expedida sin tener en cuenta no solo la afectación a un sistema ambiental de protección sino obviando el inminente riesgo por deslizamientos y movimientos de tierra que presentan los terrenos y que ponen en peligro la estabilidad de las construcciones, además la zona de protección del río tunjuelito se encuentra a 300 metros de las construcciones y se logro evidenciar que se están haciendo vertimientos domésticos al río, como se puede ver en las fotografías.

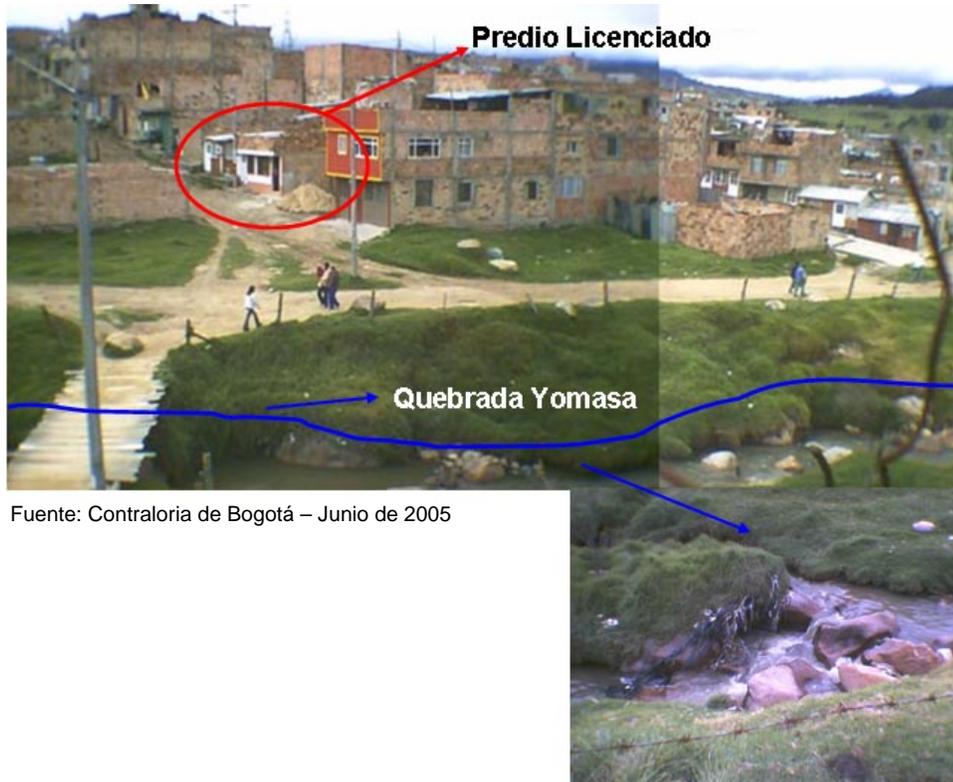
En el caso del predio ubicado cerca de la ronda de la Quebrada Yomasa (Fotografía 45), el impacto mas significativo resulto ser sobre el componente atmosférico, debido la proliferación de Generación de Generación de olores nauseabundos, provenientes de los vertimientos tanto líquidos como de residuos sólidos y desechos de pastoreo (durante visita de campo se evidencio que sobre la ronda de la quebrada se mantenía actividad de pastoreo) hechos a la quebrada, además estos hechos ponen en riesgo a la población que habita en la zona por el surgimiento de focos de infección y vectores.

Fotografía 45. Quebrada Yomasa - LC 04-1-0162
