**INFORME FINAL DE AUDITORIA ABREVIADA
EVALUACION A LA EXPEDICION DE LICENCIAS DE CONSTRUCCION DE
LA CURADURIA URBANA No. 1. VIGENCIA 2010**

PERIODO AUDITADO 2010

**PLAN DE AUDITORIA DISTRITAL PAD 2011
CICLO II**

DICIEMBRE DE 2011

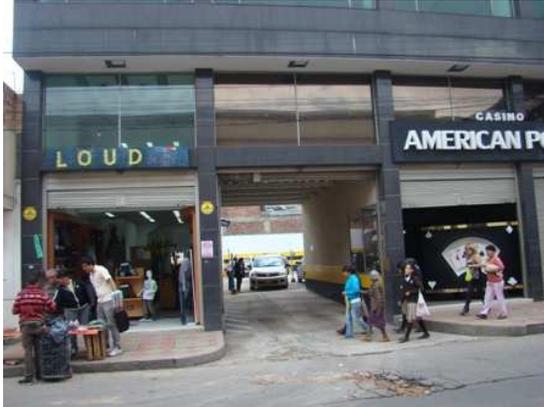
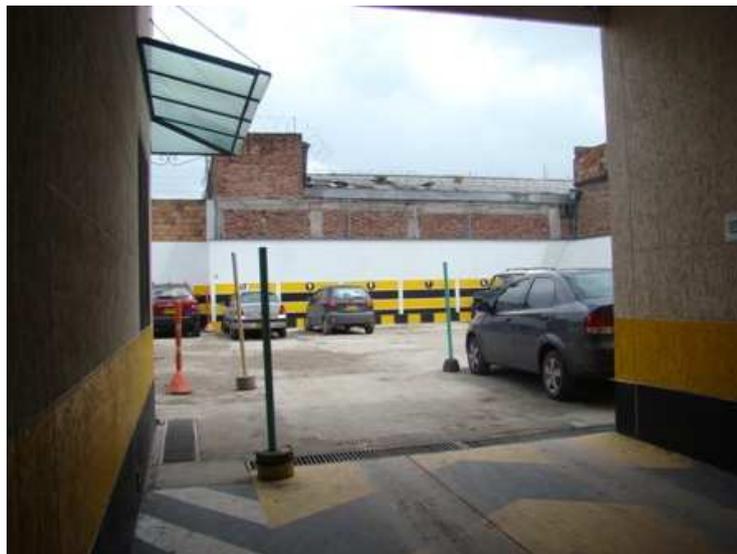
Verificada la correspondiente licencia, se pudo establecer que los cupos de parqueaderos privados, de visitantes y de minusválido, no se construyeron; en su lugar hoy se encuentran funcionando como una zona de parqueadero público.

Por la falta de un efectivo seguimiento por parte de los Alcaldes Locales como responsables directos de ejercer un control urbano sobre las edificaciones que actualmente se están construyendo, los titulares de las licencias expedidas no están cumpliendo los diseños que fueron aprobados.
